## D8.9 Educational Material for University Studies

# Simulación de edificios e instalaciones energéticas

*Title of the lesson:* "Methodology for energy retrofitting in historic buildings" (translation)

# **CS7: E.T.S.I.I. Béjar**

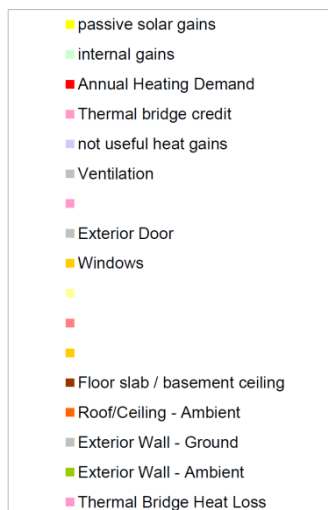
Heating energy balance

| Specific building demands with reference to the treated floor area | | | | use: Monthly method | |
| Space heating | Annual heating demand | 90 kWh/(m²a) | | 15 kWh/(m²a) | no |
| | Heating load | 33 W/m² | | 10 W/m² | no |

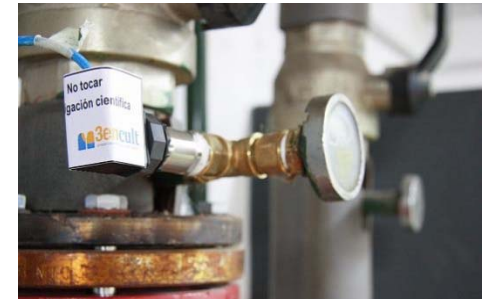
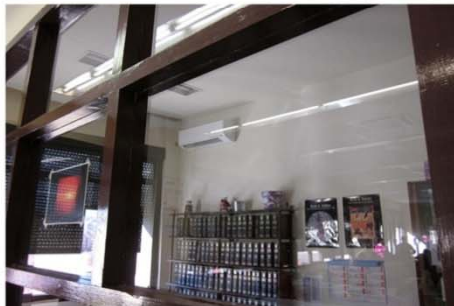
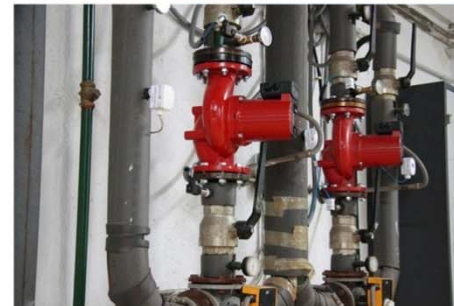
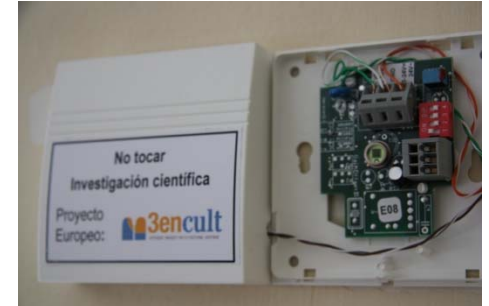
- Monitorización:
  - Comportamiento sistemas energéticos (sala de calderas)
  - Condiciones de confort (laboratorio y biblioteca)
  - Condiciones climáticas (estación meteorológica)
