D8.9 Educational Material for University Studies

Aplicación del estándar Passivhaus a la rehabilitación energética de edificios:

estudio de caso en la E.T.S.I.I. de Béjar (Salamanca)

Name of the file: WP8_D8.9_201311_CARTIF-Lesson2

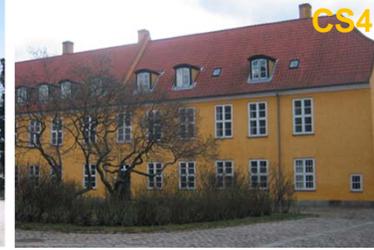
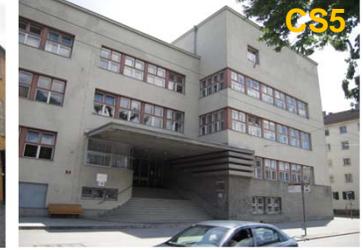
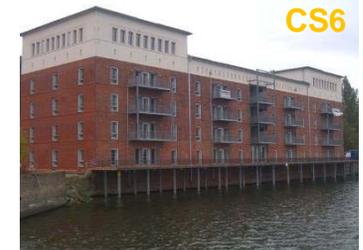
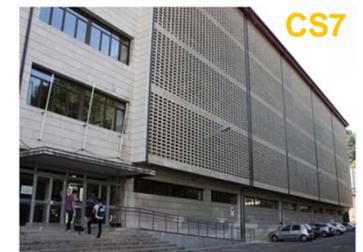
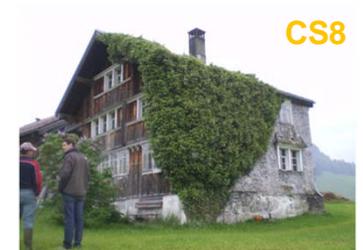
Casos de estudio

- ... **CS1:** Public Weigh House, Bozen
- ... **CS2:** Palazzo d'Accursio, Bologna
- ... **CS3:** Palazzina della Viola, Bologna
- ... **CS4:** The Material Court of the Fortress, Copenhagen
- ... **CS5:** Monumental School, Innsbruck
- ... **CS6:** Warehouse City Potsdam and other, Germany
- ... **CS7:** Escuela Técnica Superior de Ingenieros Industriales, Salamanca
- ... **CS8:** Strickbau Appenzell, Switzerland

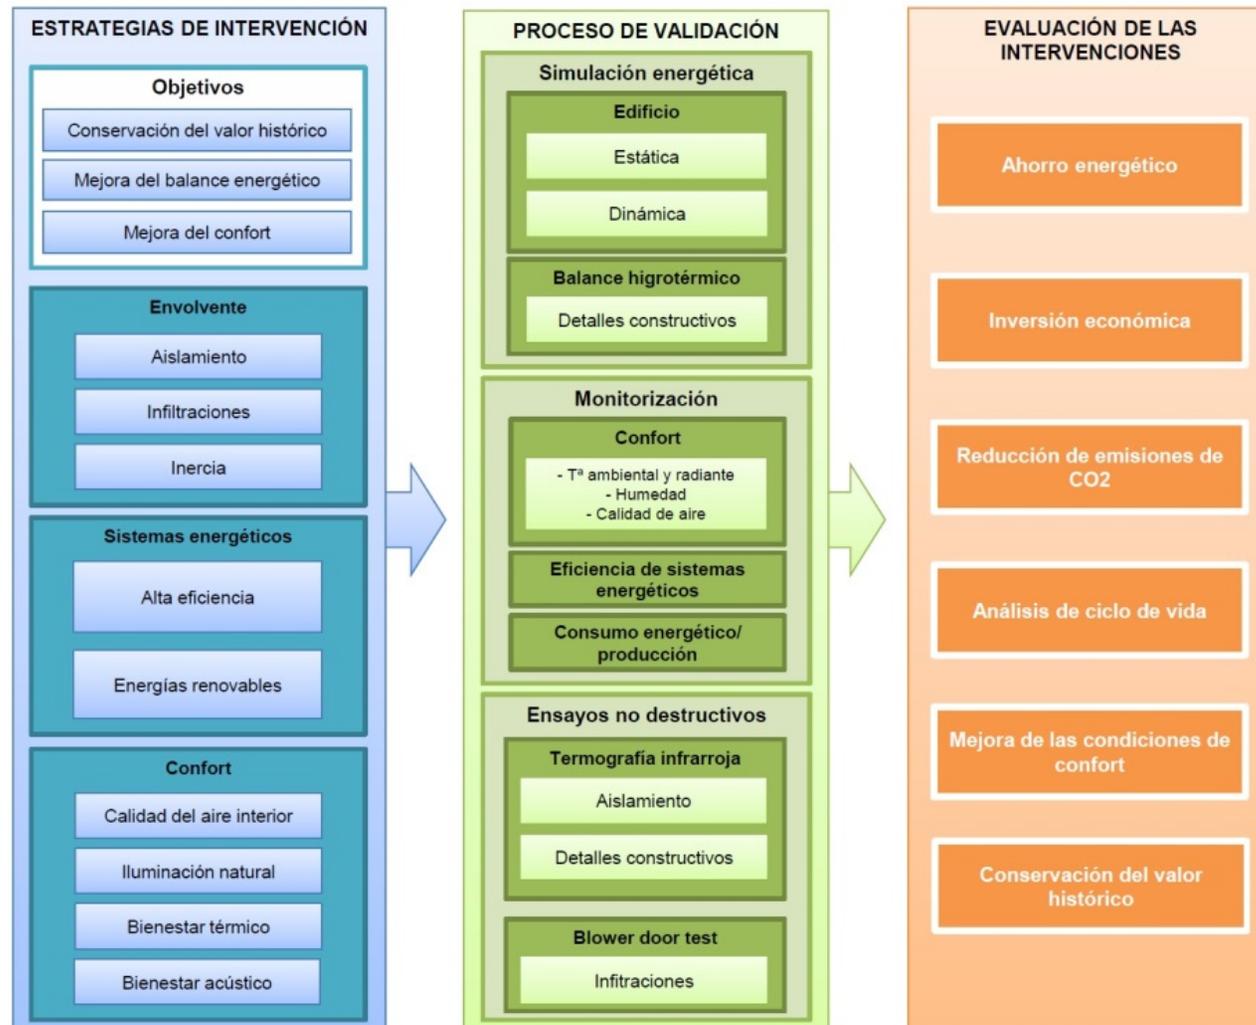
Metodología

Simulación energética a través de la herramienta PHPP y validación con otras herramientas y con los datos históricos de consumos y resultantes de la monitorización.

Análisis de puentes térmicos mediante termografía infrarroja.

Blower door test para determinar las infiltraciones a través de carpinterías exteriores.

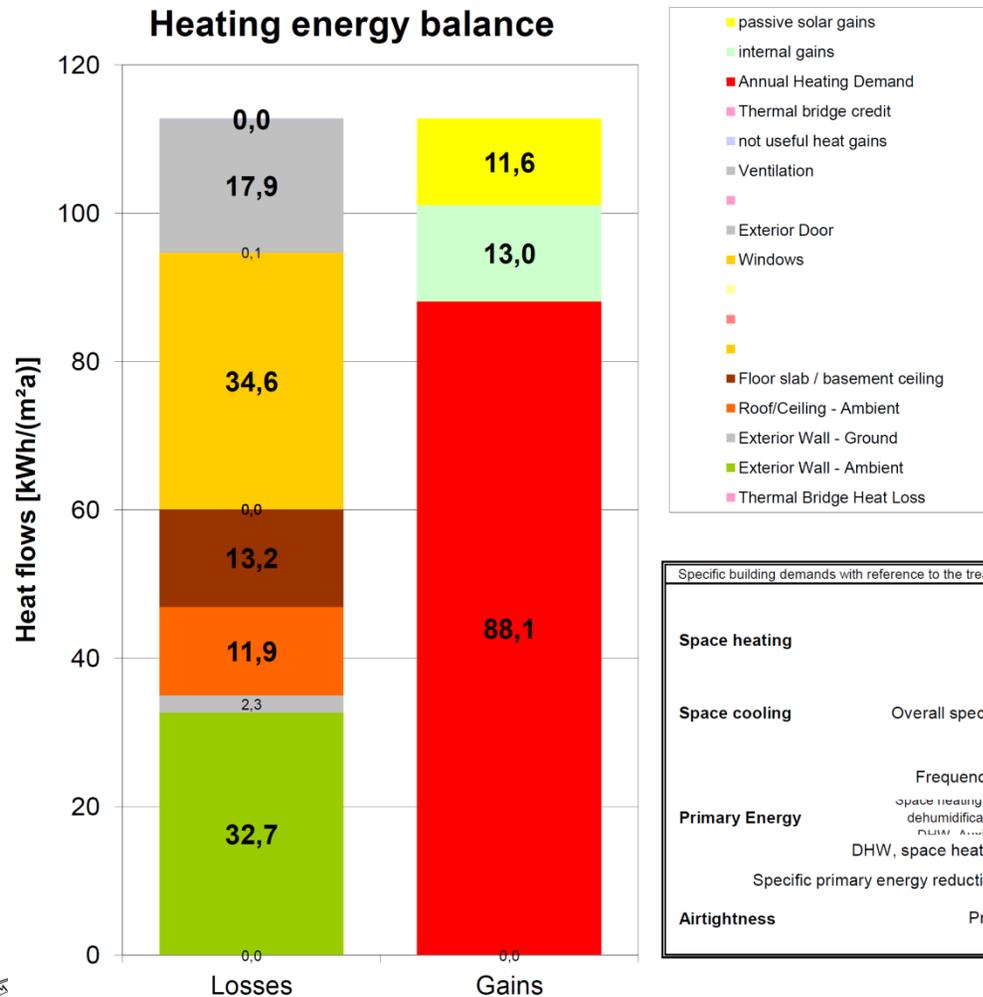
Specific building demands with reference to the treated floor area		use: Monthly method	
	Treated floor area	Requirements	Fulfilled?*
Space heating	Annual heating demand	90 kWh/(m²a)	15 kWh/(m²a) <input type="checkbox"/>
	Heating load	33 W/m²	10 W/m² <input type="checkbox"/>
Space cooling	Overall specific space cooling demand	kWh/(m²a)	- <input type="checkbox"/>
	Cooling load	W/m²	- <input type="checkbox"/>
	Frequency of overheating (> 25 °C)	12,3 %	- <input type="checkbox"/>
Primary Energy	space heating and dehumidification, cooling, household electricity	kWh/(m²a)	120 kWh/(m²a) <input type="checkbox"/>
	DHW, space heating and auxiliary electricity	kWh/(m²a)	- <input type="checkbox"/>
	Specific primary energy reduction through solar electricity	kWh/(m²a)	- <input type="checkbox"/>
Airtightness	Pressurization test result n ₅₀	1/h	0,6 1/h <input type="checkbox"/>

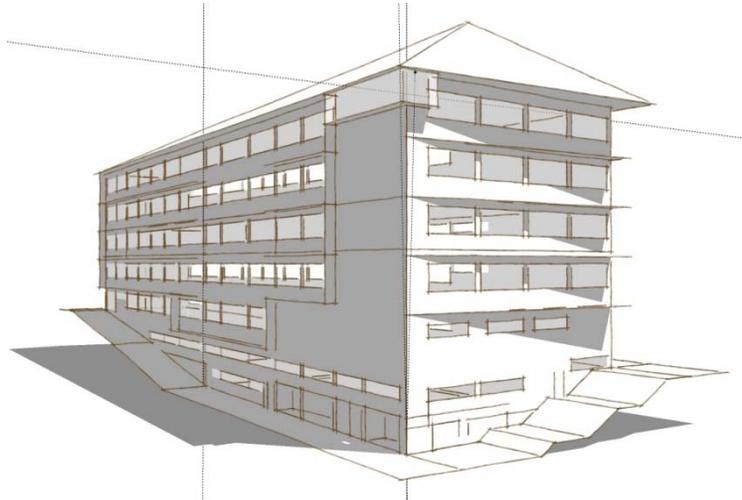
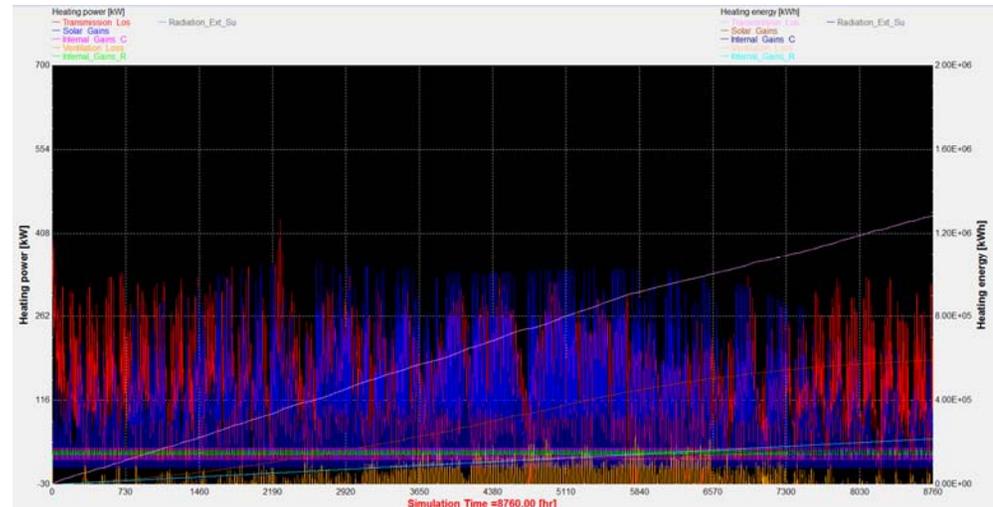
Tabla 2 – Resultados de las simulación para la comparación de herramientas

Balance energético de demanda de calor	PHPP (kWh/m ² a)	TRNSYS (kWh/m ² a)
Ventilación	17,90	25,70
Pérdidas por transmitancia	94,70	154,89
Ventanas	34,60	
Suelo en contacto con el terreno	13,20	
Cubierta	11,90	
Cerramientos exteriores (en contacto con el terreno)	2,30	
Cerramientos exteriores (en contacto con el ambiente exterior)	32,70	
Ganancias solares	11,60	62,72
Ganancias internas	13,00	22,23
Por convección		12,26
Por radiación		9,97
Demanda de calor anual	88,00	95,64

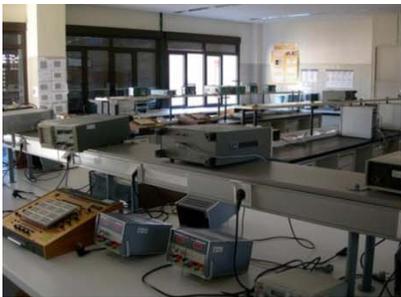
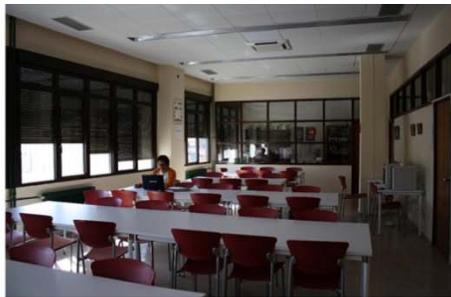
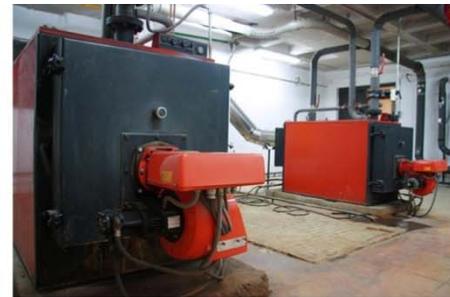
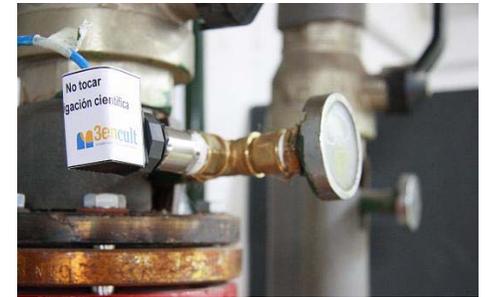
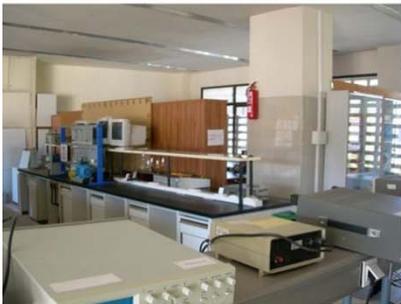
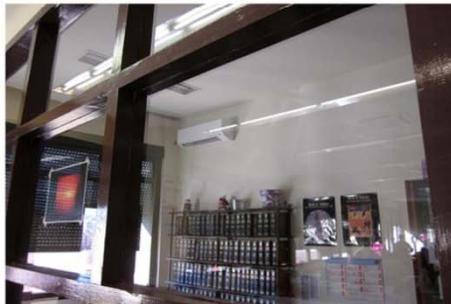
- Comportamiento sistemas energéticos (sala de calderas)
- Condiciones de confort (laboratorio y biblioteca)
- Condiciones climáticas (estación meteorológica)

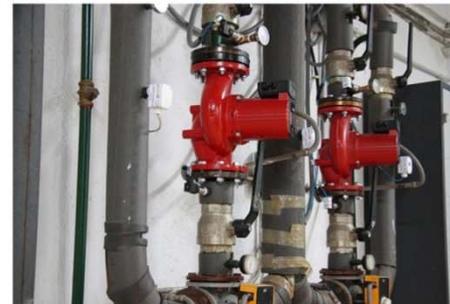
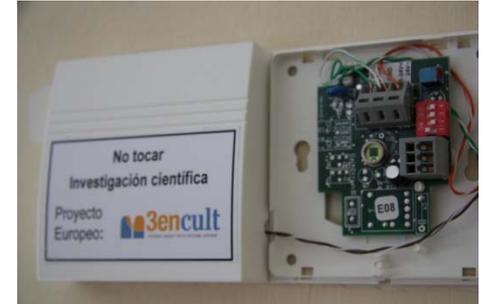
■ Monitorización:

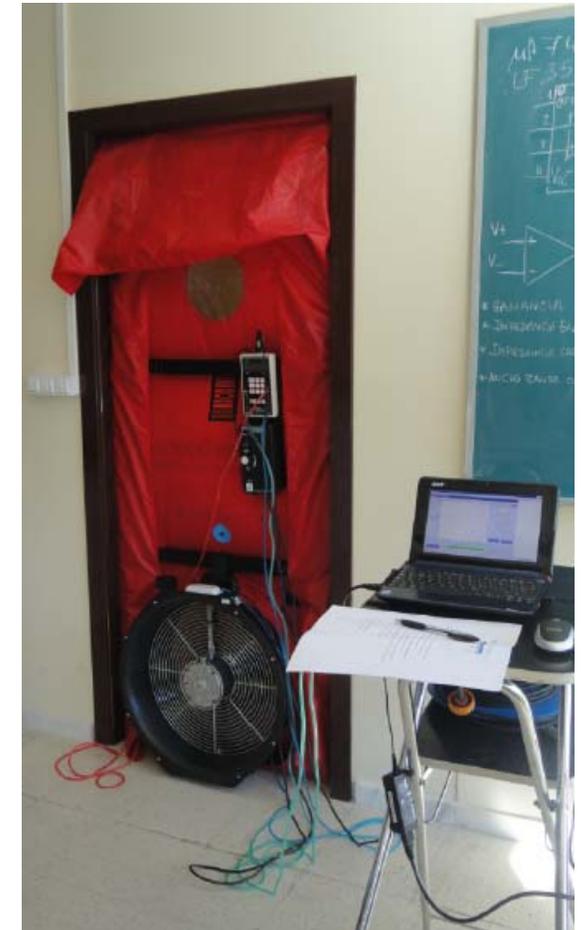
Diagnóstico: blower door test

Local	Área (m ²)	Altura (m)	Mobiliario (m ²)	Volumen (m ³)	Área envolvente (m ²)
Laboratorio	171,78	3,30	-	566,87	520,97
Biblioteca	97,36	3,51	-	341,73	361,66

Nº de Beaufort	Nombre	Velocidad viento (m/s)	Descripción
3	brisa suave	3,6-5,4	hojas y pequeñas ramas, constante movimiento; el viento despliega una bandera ligera

Condiciones iniciales del ensayo

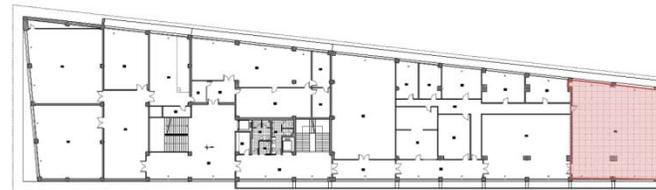
- Laboratorio

- Temperatura exterior = 3°C
- Temperatura interior = 19,1°C
- HR interior = 34,2%

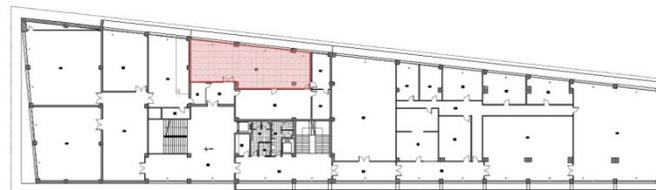
- Biblioteca

- Temperatura exterior = 5°C
- Temperatura interior = 20,3°C
- HR interior = 38,4%

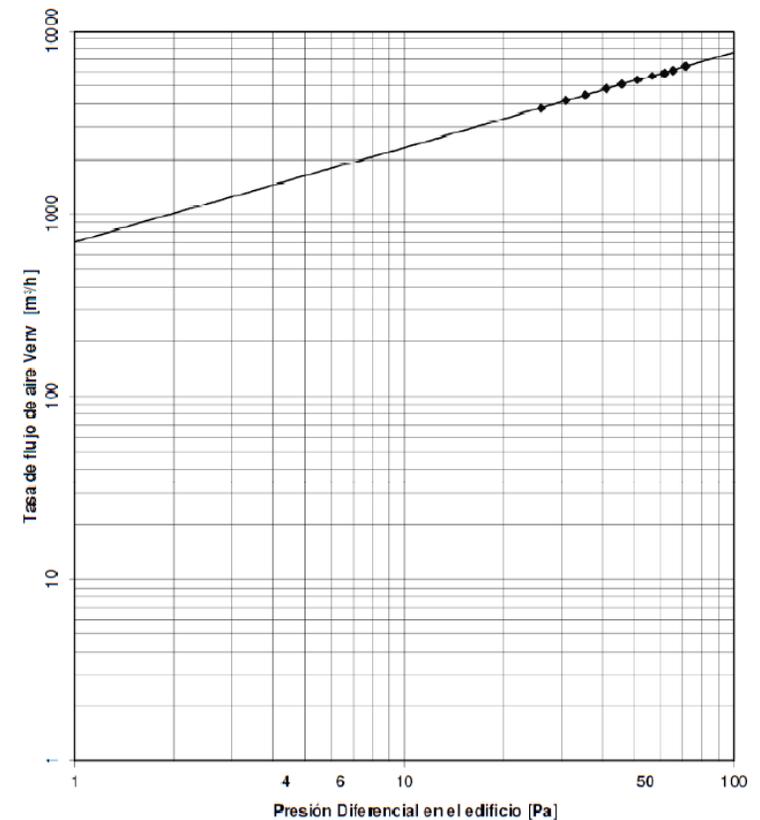
Tasa de flujo de aire (m³/h) resultante del Blower Door Test

$V =$	567 m³	$A_T =$	172 m²	$A_G =$	521 m²
	V_{50}	Incertidumbre	n_{50}	Incertidumbre	w_{50}	Incertidumbre
	m³/h	%	1/h	%	m³/m²h	%
Despresurización	5191	+/- 12 %	9,2	+/- 13 %	30,2	+/- 13 %

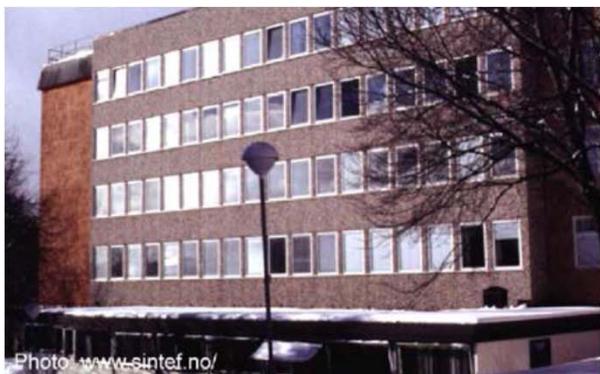
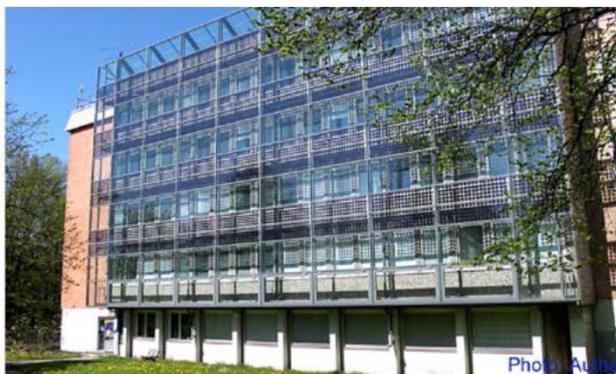
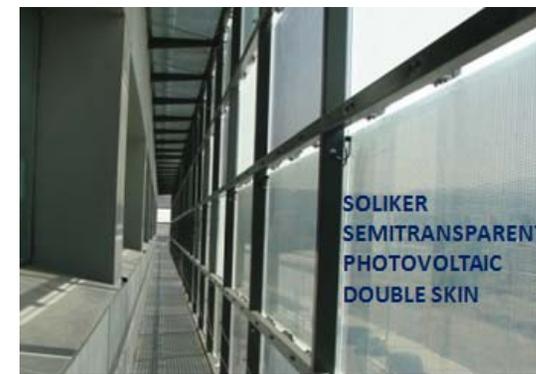
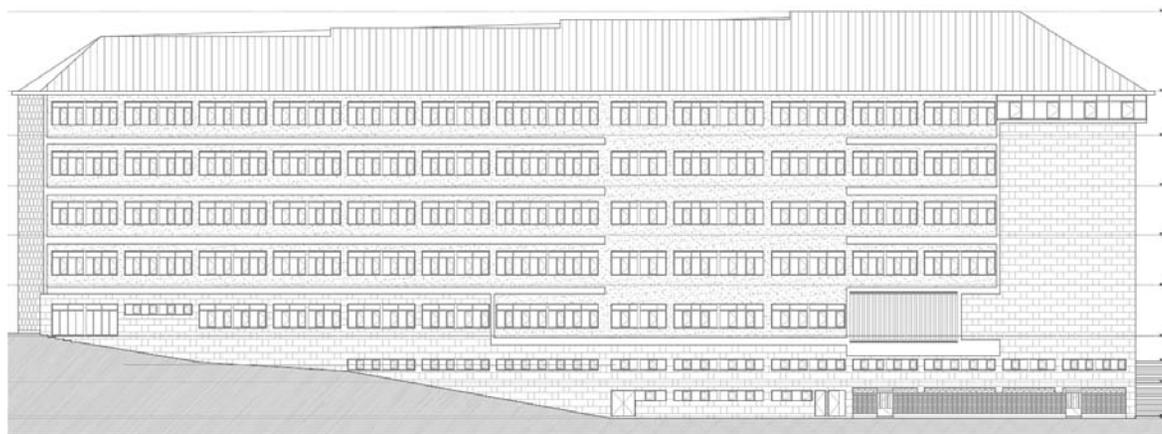
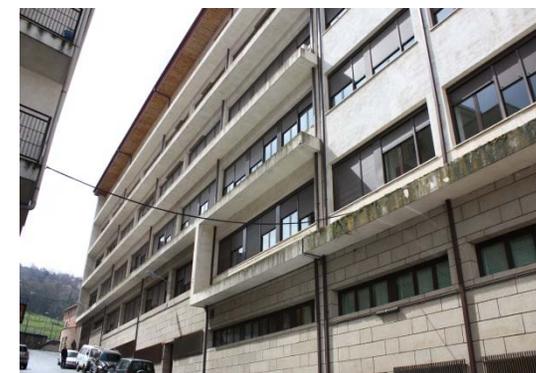
- Integración de energías renovables

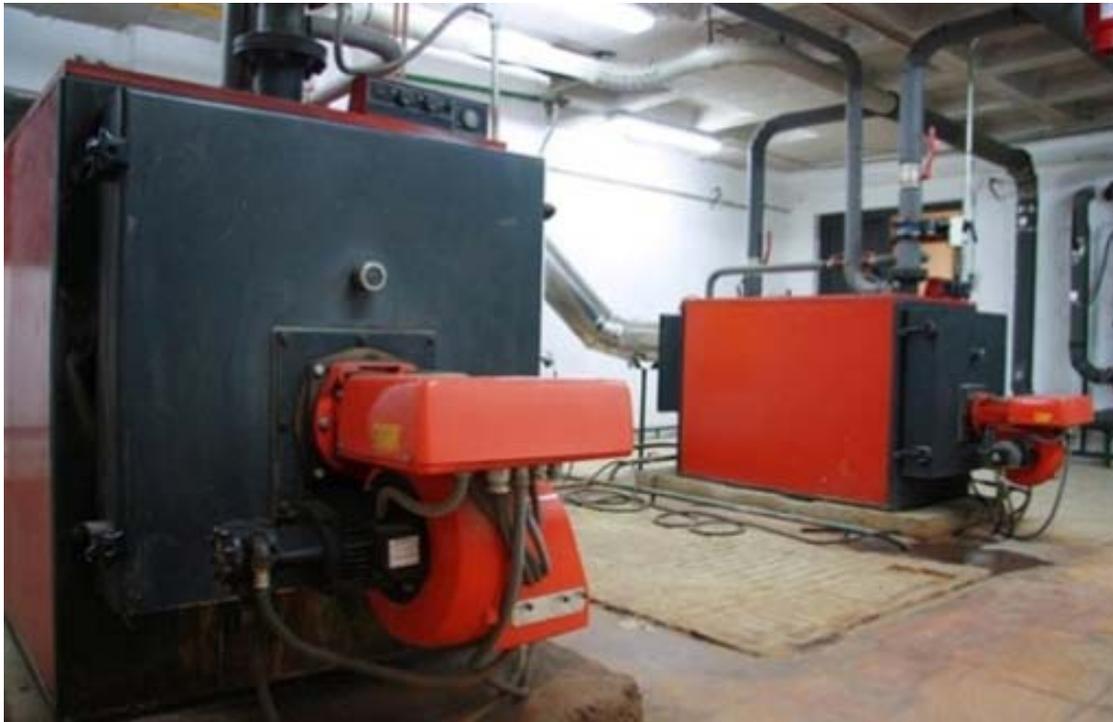
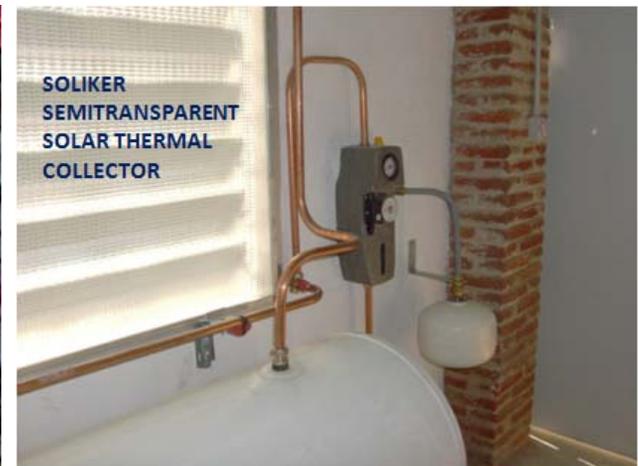
- Integración de energías renovables

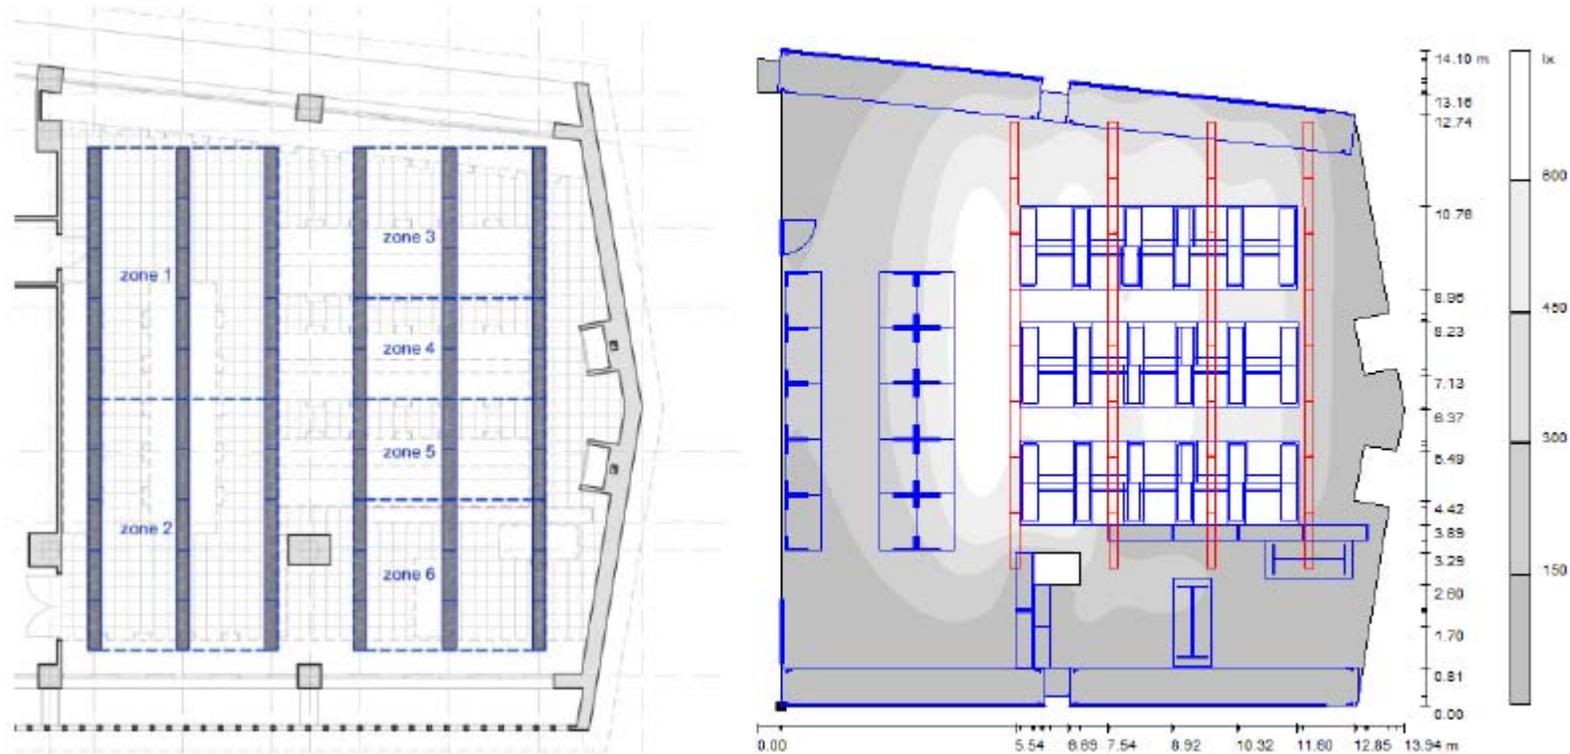
- Redistribución de los circuitos de luminarias

Circuitos de iluminación distribuidos de forma incorrecta en las aulas.

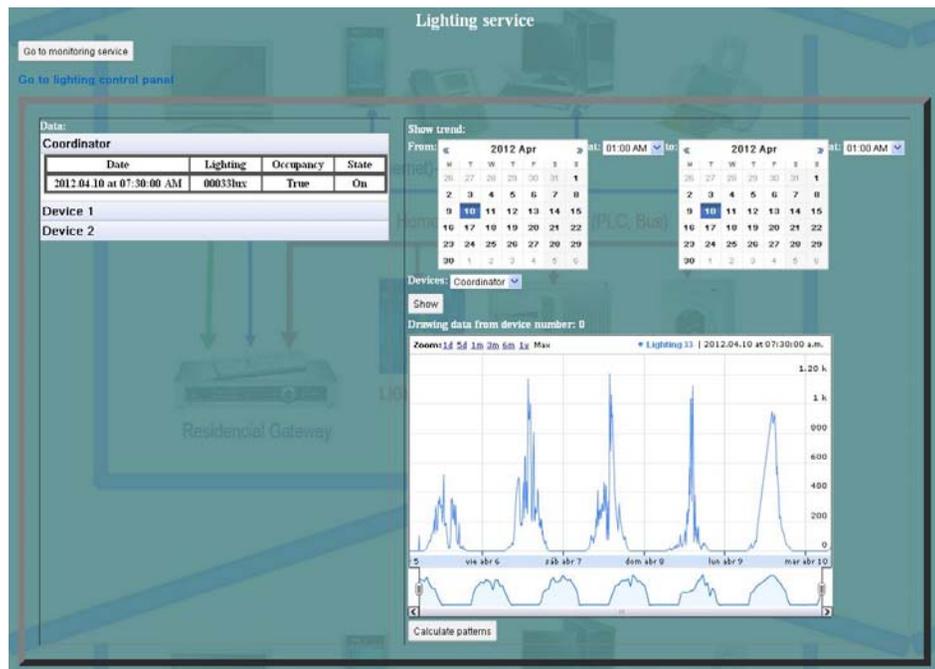
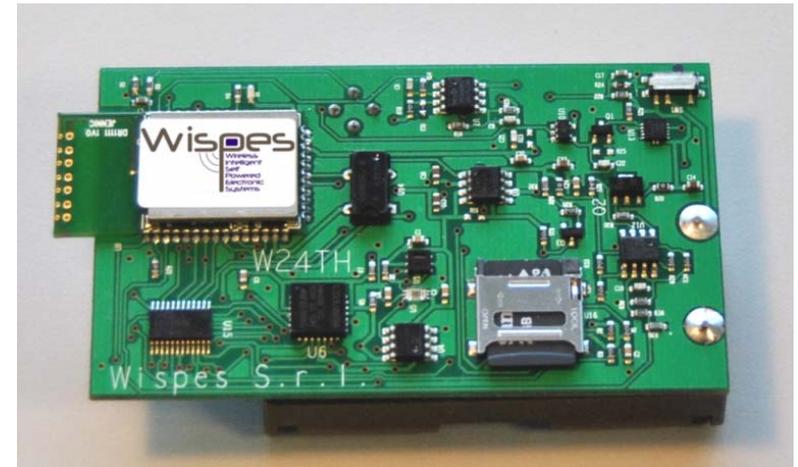
- Monitorización:
 - Visualización del consumo energético
 - Sistema de sensores wireless

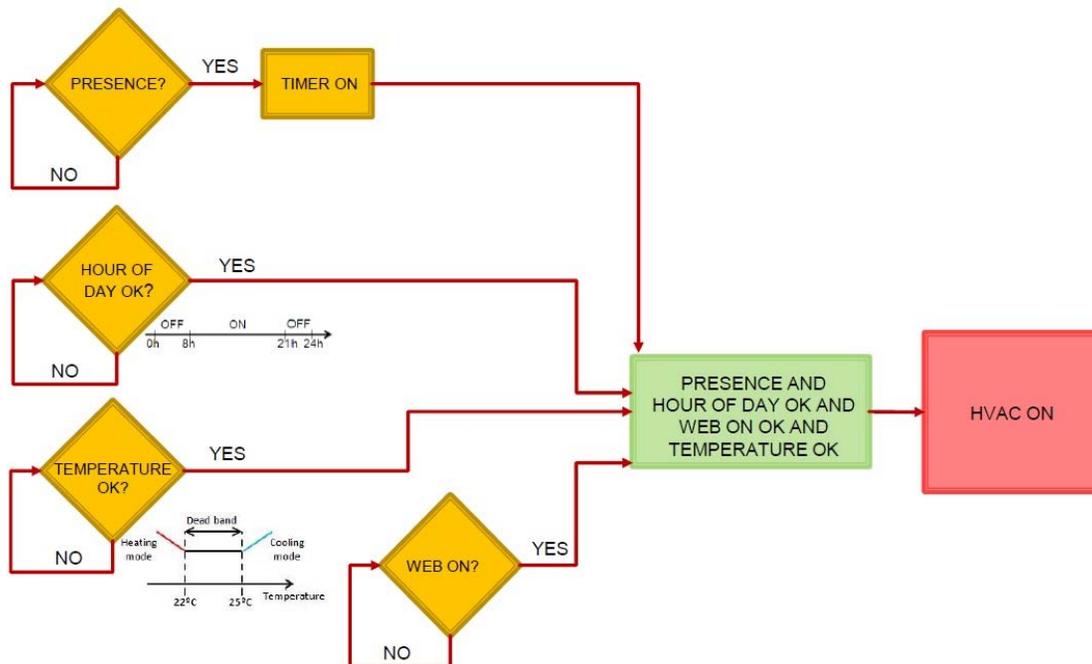
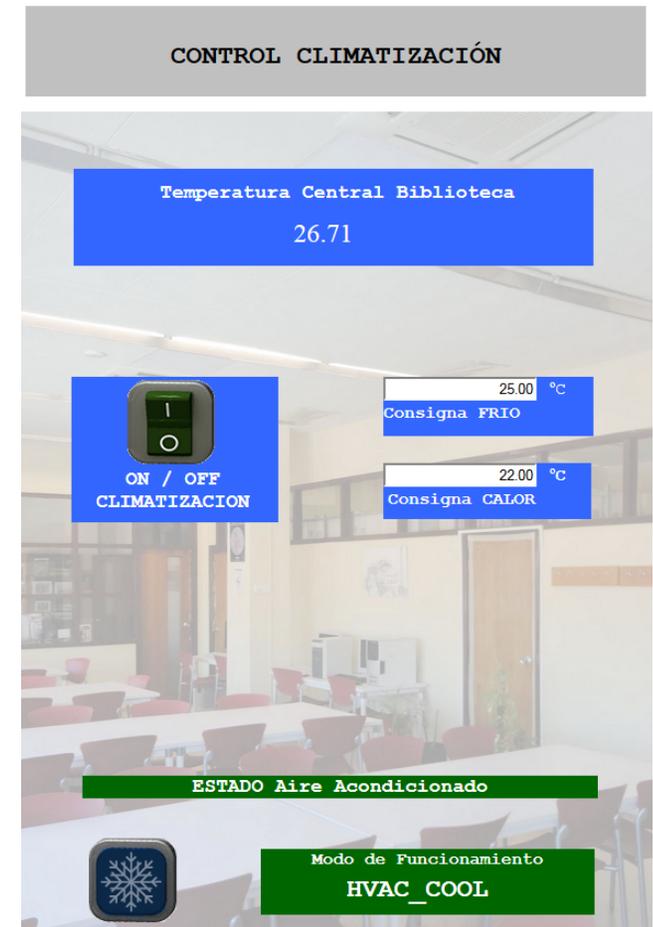
- Estrategias de control:
 - Control del sistema de climatización
 - Control del sistema de iluminación
