Master-Thesis

Thema: **Energetische Sanierung eines historischen Holzblockhauses am Beispiel eines Strickbaus**

Energetic retrofit of a historic log house on the example of a „Strickbau“

TECHNISCHE
UNIVERSITÄT
DARMSTADT

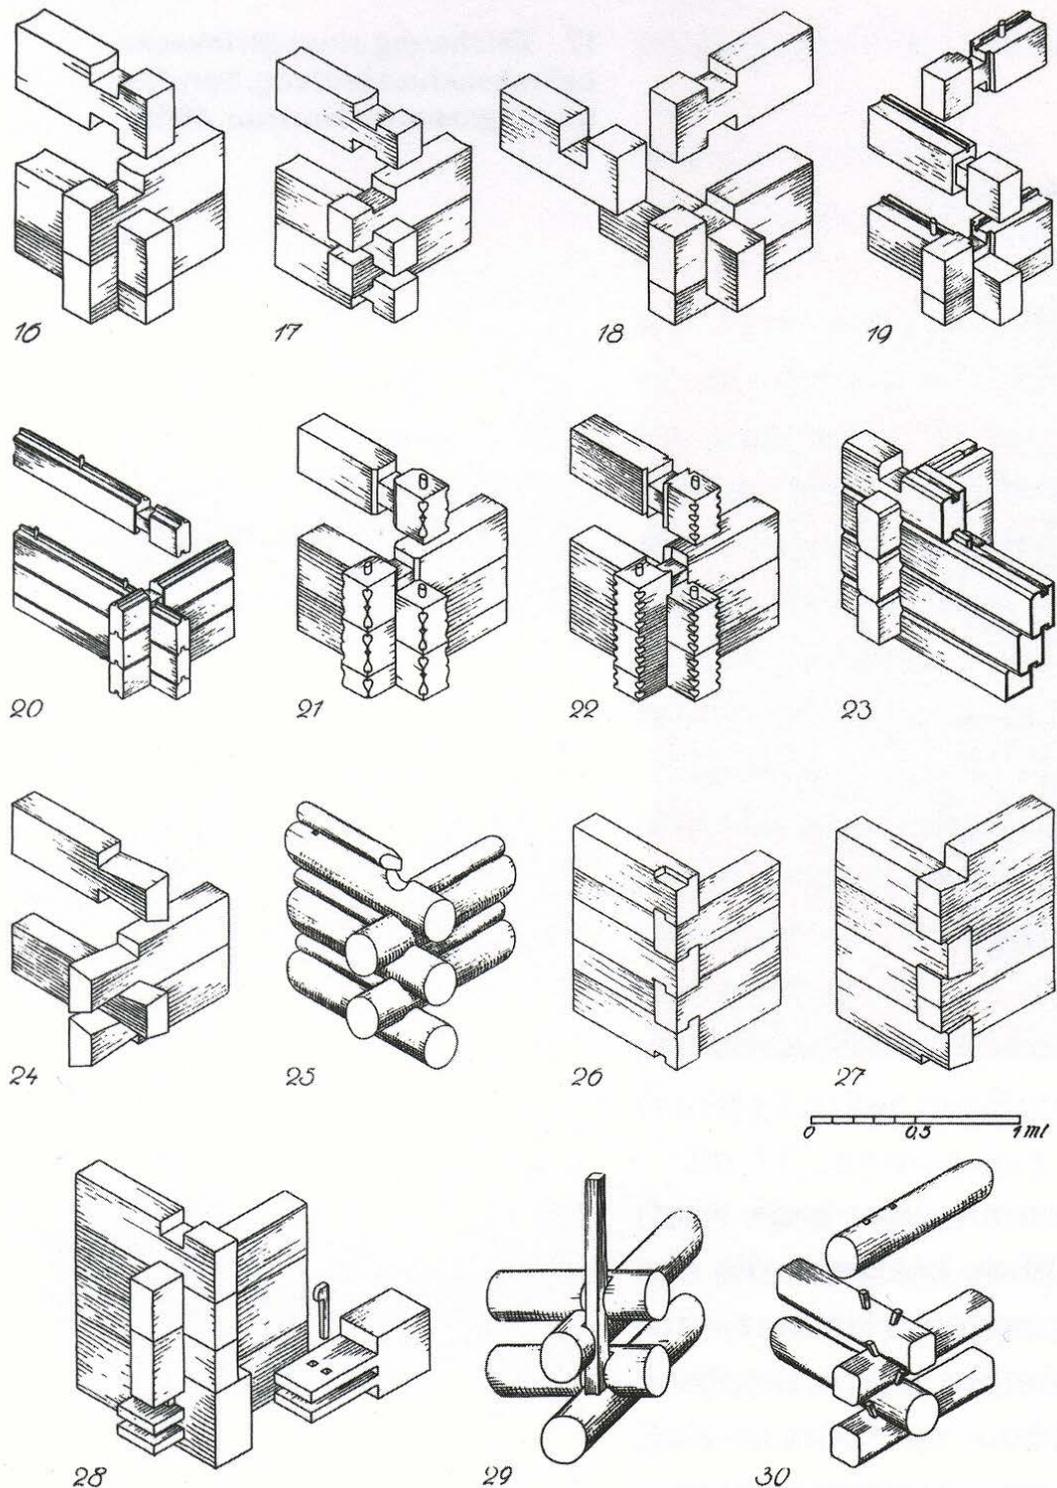
Abbildung 2-4: Auswahl regionaler Eckverbindungen mit und ohne Vorstoß; aus [2]

Auch für die Ausbildung selbst gibt es zahlreiche Varianten. Sie reichen von normalen Verblattungen, Verblattungen mit schwalbenschwanzförmiger Nut (manche Kantone der Schweiz) bis zur Verdübelung [3]. Das Einbinden der Zwischenwände erfolgt in der Regel analog. [1], [2]

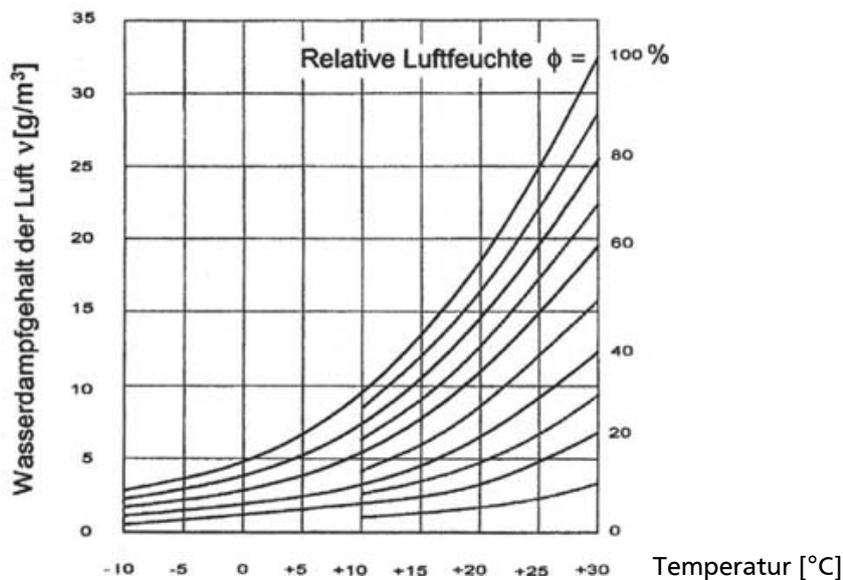
Abbildung 3-3: Carrier-Diagramm; aus [8]

Die Temperaturabhängigkeit des Wasserdampfgehaltes der Luft wird besonders gut im sogenannten Carrier-Diagramm deutlich (Abbildung 3-3).

Mit sinkender Temperatur reduziert sich hier bei gleichbleibender relativer Luftfeuchte der Wassergehalt der Luft. Im Umkehrschluss bedeutet dies, dass beispielsweise ein Wasserdampfgehalt von 10 g/cm^3 bei 20°C einer relativen Luftfeuchte von etwa 55% entspricht. Wird die Temperatur nun sehr schnell um 5K reduziert, kann die Luft keinen Wasserdampf abgeben und die relative Luftfeuchte steigt auf 75%. Bei weiterer Verringerung der Temperatur auf nur noch 10°C beträgt die relative Luftfeuchte im vorliegenden Fall 100%, d.h. die Luft ist wasserdampfgesättigt und hat ihren Taupunkt/ihre Taupunkttemperatur erreicht. Da die relative Luftfeuchte nicht mehr als 100% betragen kann, ist das übrige Wasser nicht mehr als Wasserdampf in der Luft gelöst, sondern fällt aus und wird als Nebel, Wolken oder Tau sichtbar. Die ausgefallte Wassermenge kann hierbei aus der Differenz zwischen Wasserdampfgehalt der Luft bei Tautemperatur und maximalem Wasserdampfgehalt bei der vorliegenden, niedrigeren Temperatur bestimmt werden.

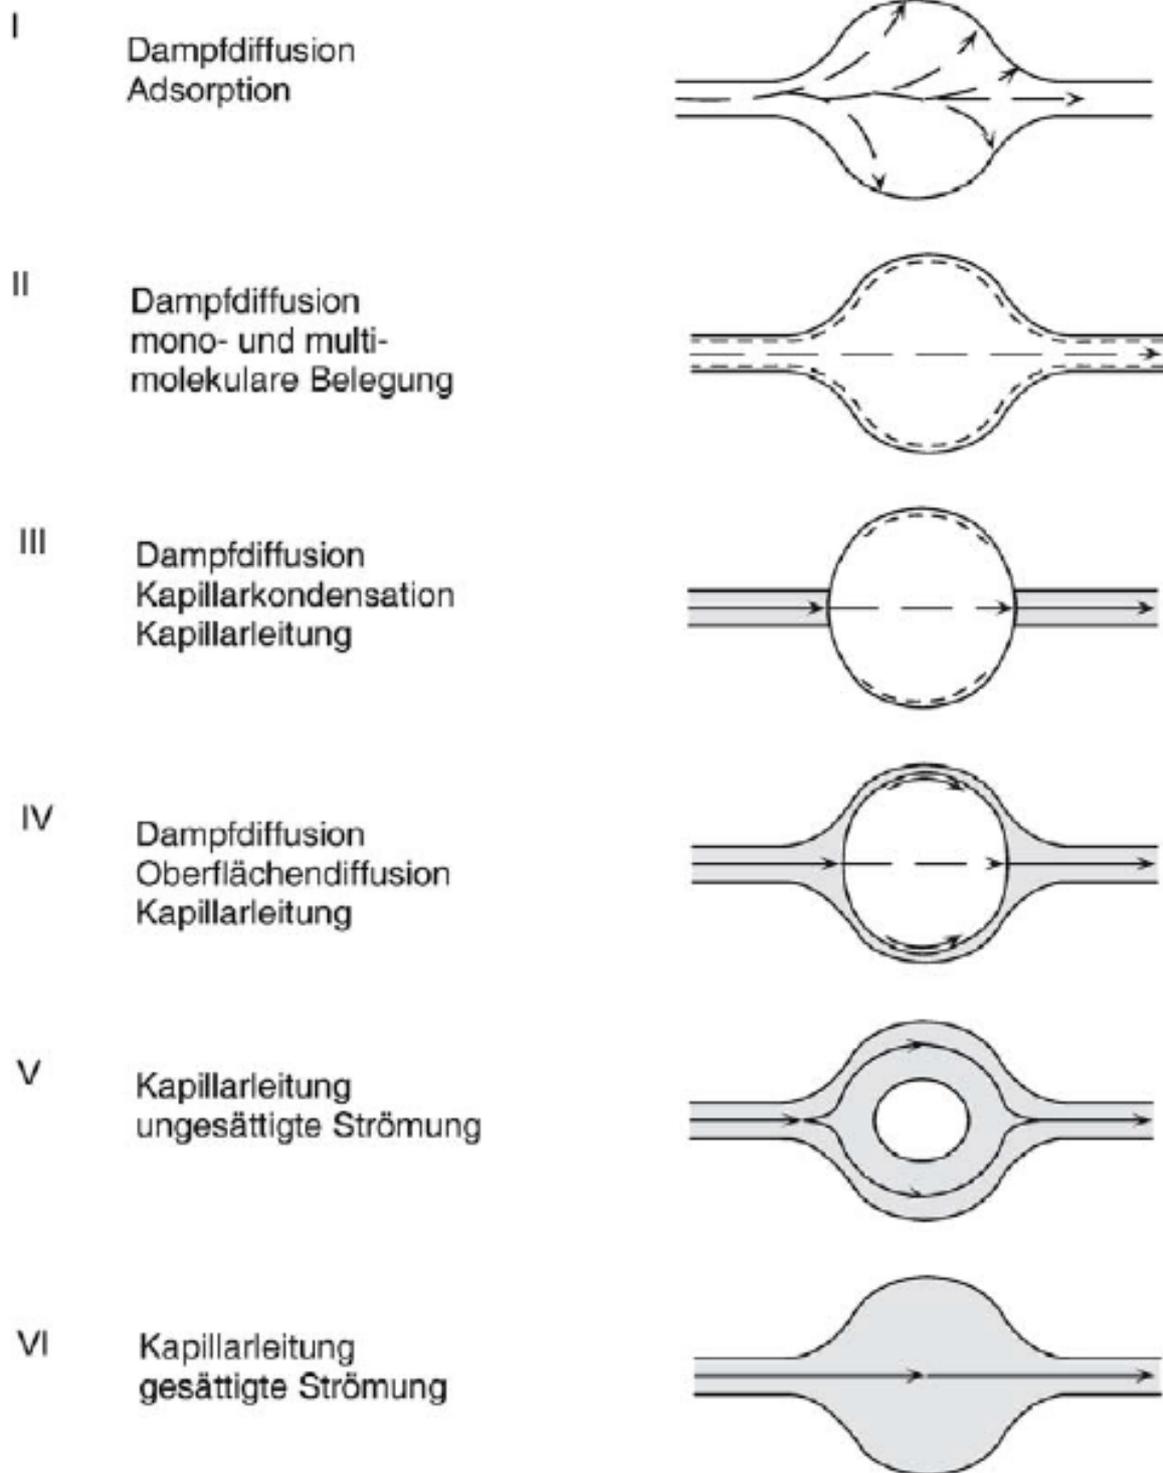
Abbildung 3-5: Phasen fortschreitender Durchfeuchtung poröser Baustoffe; aus [9]

Haben sich weitere Wassermoleküle an der Porenwand angelagert, kann Wasser auch innerhalb der Sorbatschicht zunächst durch Oberflächendiffusion (IV) und dann in flüssiger Form transportiert werden (V). Durch immer weitere Einlagerung von Wasser ist die Pore letztlich wassergesättigt (VI).

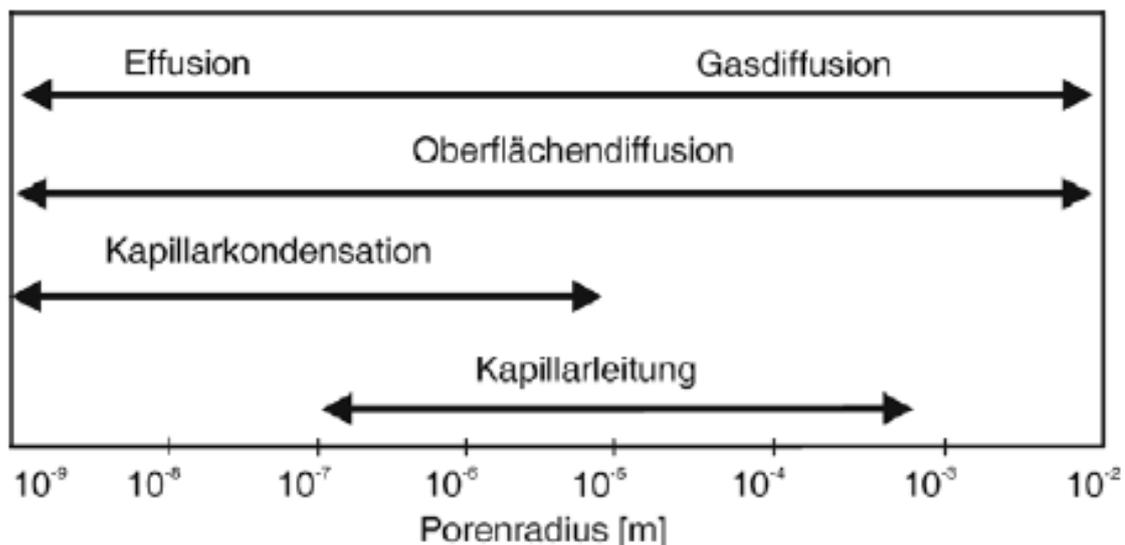
Abbildung 3-6: Feuchtetransportmechanismen in Abhängigkeit vom Porenradius; aus [9]

Während in Luft lediglich Dampfdiffusion vorkommt, liegen in Feststoffen Effusion, Lösungs-, Dampfdiffusion und gegebenenfalls Flüssigwassertransport vor, welche sich gegenseitig beeinflussen und vom jeweiligen Porenradius abhängig sind (Abbildung 3-6).

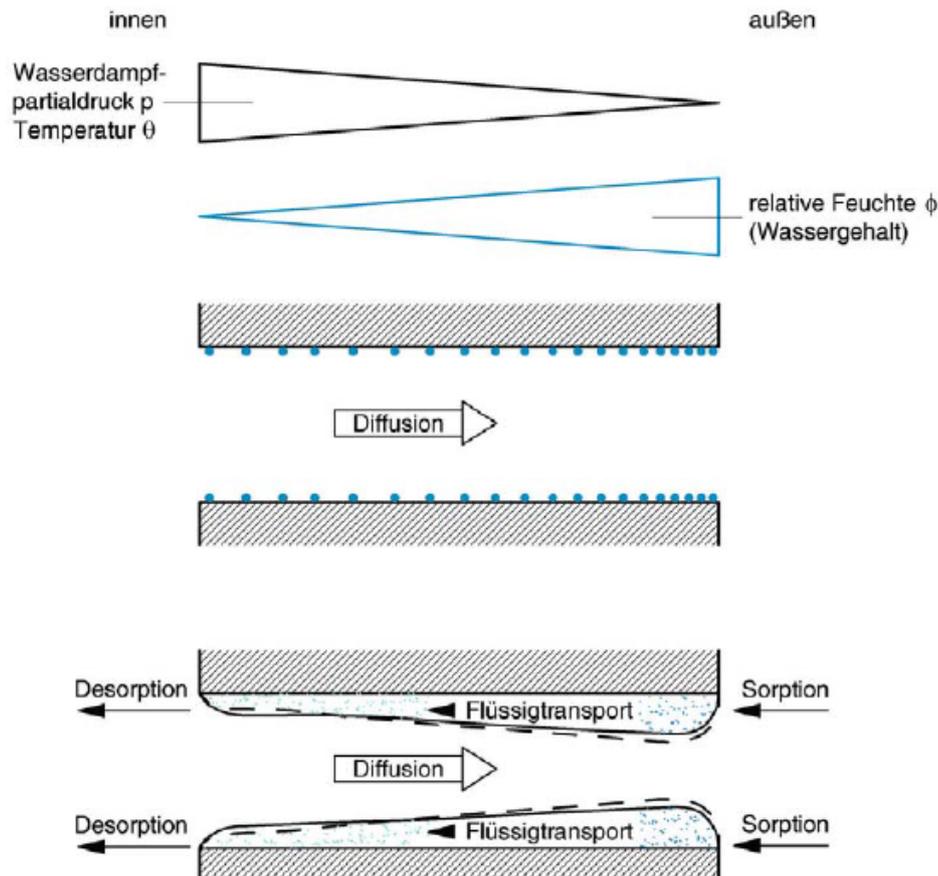
Abbildung 3-7: Oberflächendiffusion im Winterfall; aus [9]

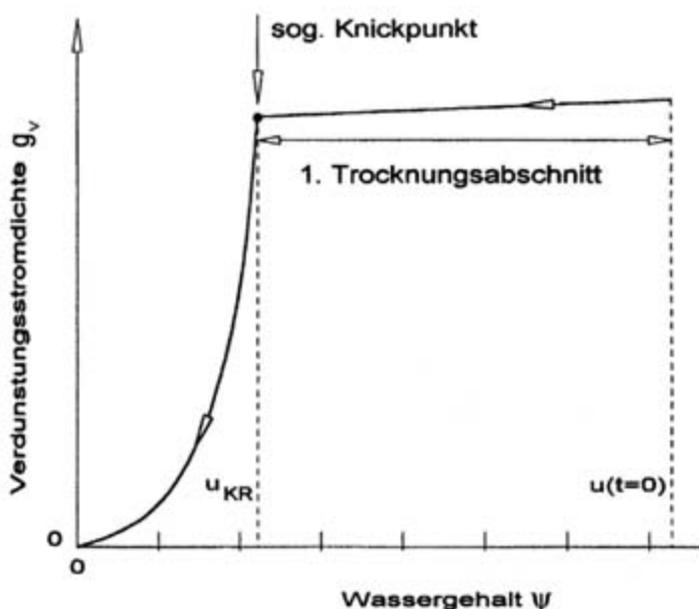
Abbildung 3-9: Knickpunktskurve für Porenbeton nach Krischer; aus [8]

Die Austrocknung eines kapillarporösen Baustoffes kann anhand der Ausführungen von Krischer [8] und der nach ihm benannten Knickpunktskurve dargestellt werden.

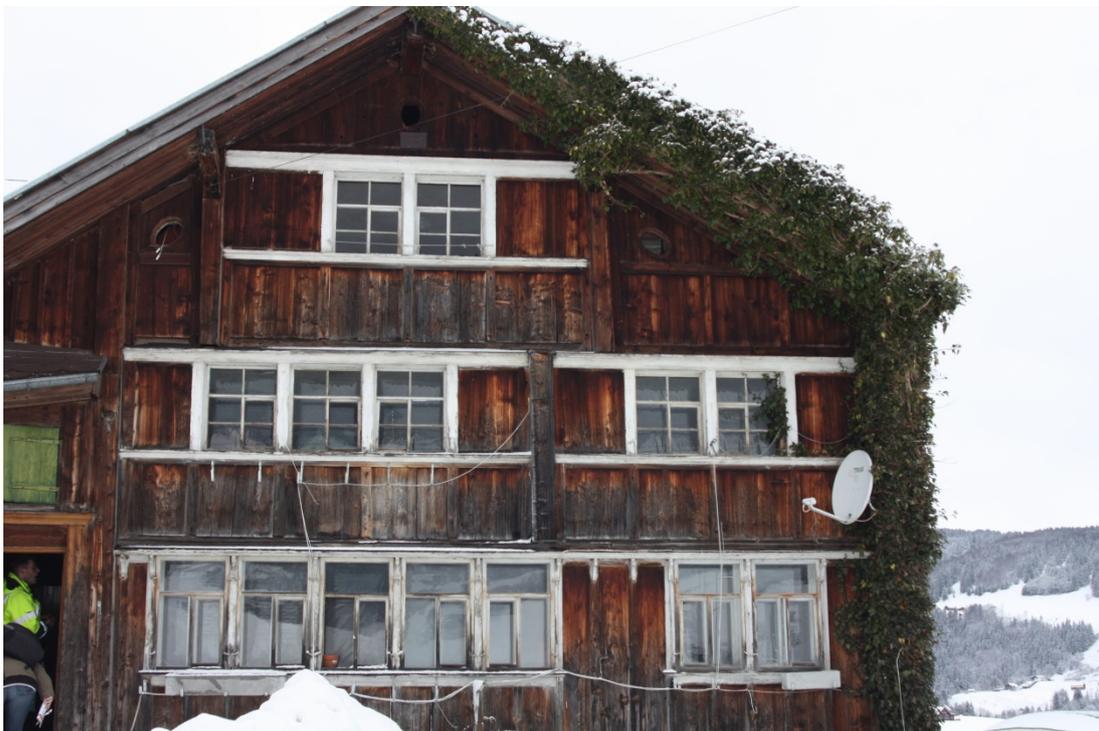
Abbildung 4-8: Ostfassade

Die Fassadenverkleidung erfolgte im Norden und Westen mit Holzschindeln, während die östliche Fassade mit für das Appenzeller Land typischen gestemmtten Täfern aus Holz verkleidet ist. Als Anstrich ist zur Vermeidung biologischer Schäden „Appenzeller Bleiweiß“ vorzufinden.

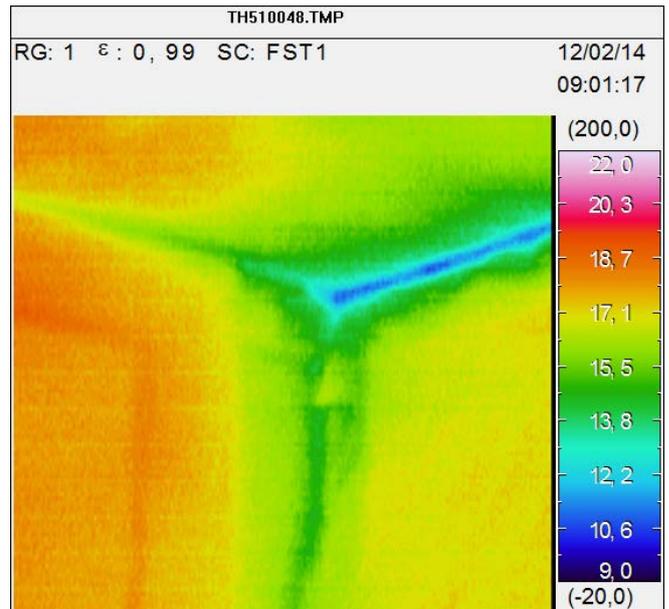
Abbildung 6-12: Zimmerecke Südwesten, IR-Aufnahme 048

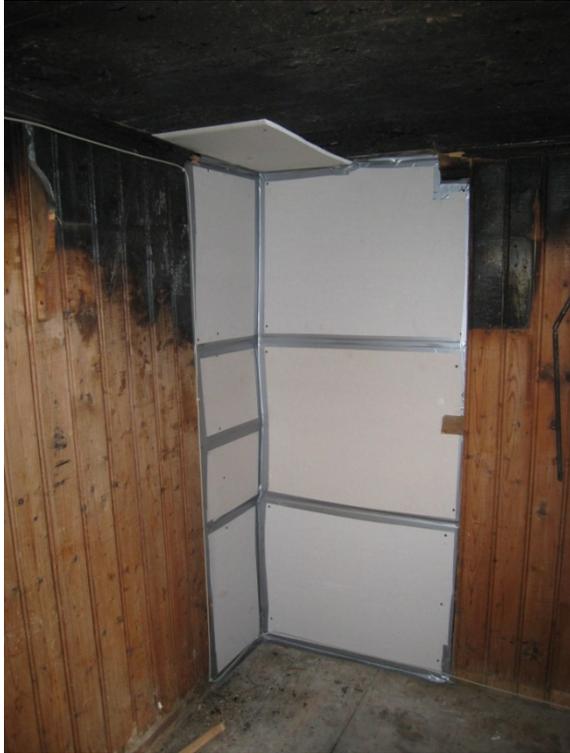
Abbildung 6-17: Ausbesserung Brandschaden in Raum 0.5

Aufgrund des Brandes vom Februar 2011 musste ein Teil der Strickkonstruktion sowie der Decke über dem Erdgeschoss entfernt werden. Um diese Bereiche zu verschließen, wurden Gipskartonplatten eingeschraubt oder mit Klebeband eingefügt (s. z.B. Abbildung 6-17). Diese Bereiche sind in der Thermographie deutlich sichtbar (beispielsweise Abbildung 6-18). Zum einen sind die Gipskartonplatten deutlich dünner als die Holzkonstruktionen, zum anderen ist ihre Wärmeleitfähigkeit λ höher.

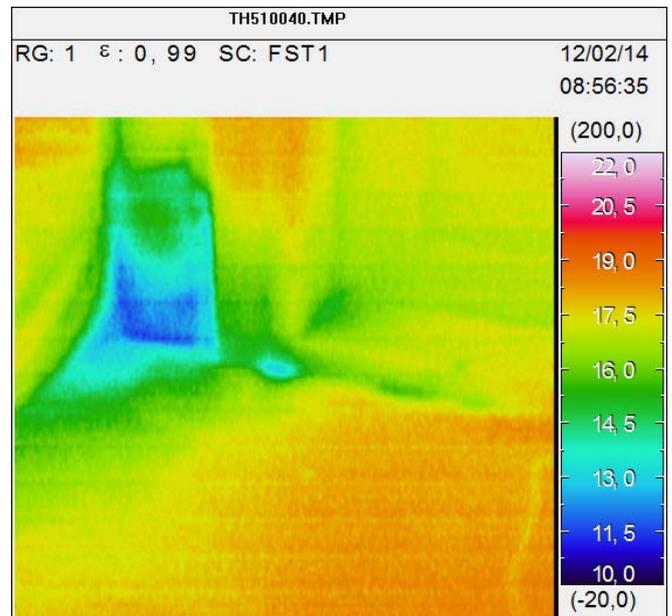
Abbildung 6-18: Ausbesserung in Nordwand Raum 1.2 neben Türzarge, IR-Aufnahme 040

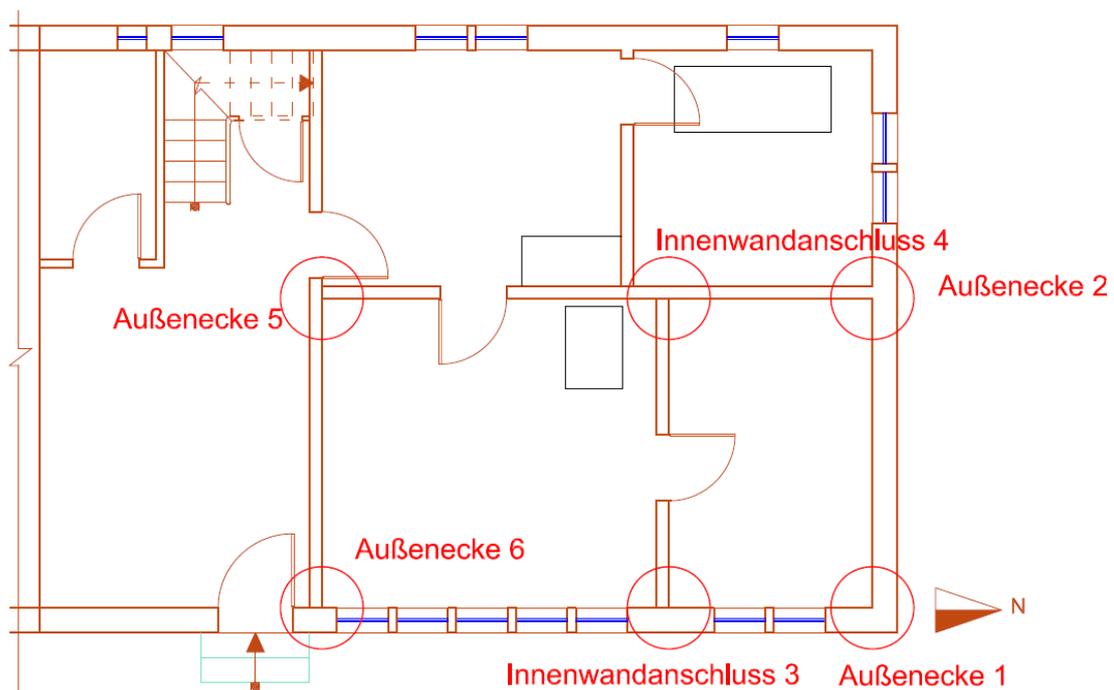
Abbildung 9-8: Grundriss mit untersuchten Wärmebrücken

Eine Übersicht sämtlicher untersuchter Wärmebrücken kann den folgenden Abbildungen entnommen werden. Mehrfach verwendete Bezeichnungen resultieren daraus, dass verschiedene Wärmebrücken die gleiche Konstruktion aufweisen und daher zusammengefasst werden konnten. Auf der ungünstigen Seite liegend, wurden an Erdreich anliegende Wärmebrücken angesetzt als wären sie von Außenluft umgeben, zumal die genaue Konstruktionsweise z.B. im nicht-unterkellerten Bereich unklar ist. In den übrigen Bereichen liegt die Holzkonstruktion zweckmäßigerweise ohnehin gegen Außenluft an und nur ein Teil des Bruchsteinmauerwerks gegen Erdreich. Des Weiteren wird diese Vorgehensweise auch in der Literatur beschrieben und von der Bildung eines großen, untemperierten (und damit unrealistischen) Erdreichmodells wie dies bspw. in DIN EN ISO 10211 gefordert wird, abgesehen [19].

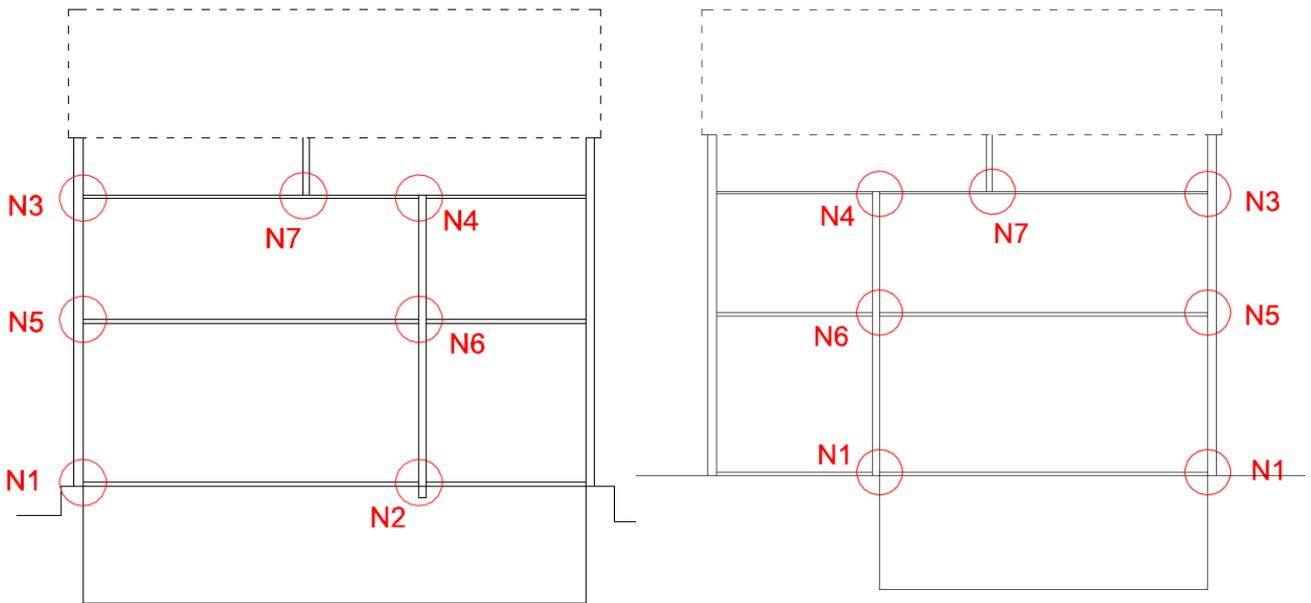
Abbildung 9-9: Schnitt von Nord (links) und von Süd (rechts)

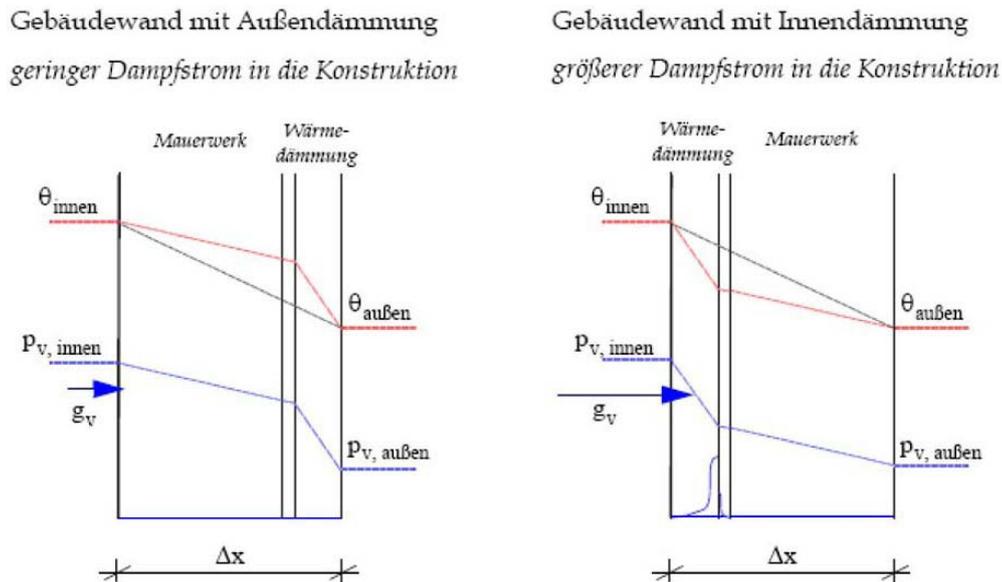
Abbildung 10-1: Temperatur- und Dampfstromverlauf einer außen und einer innen gedämmte Konstruktion; aus [27]

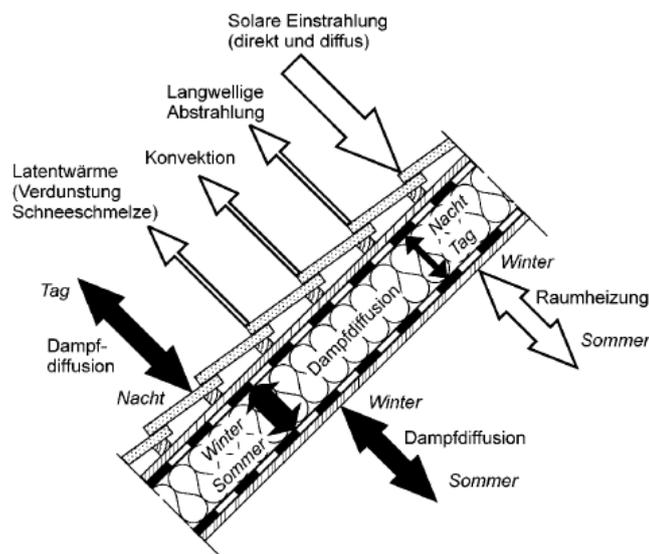
Abbildung 10-2: wärme- und feuchtetechnische Einwirkungen am Beispiel eines Steildaches; aus [28]

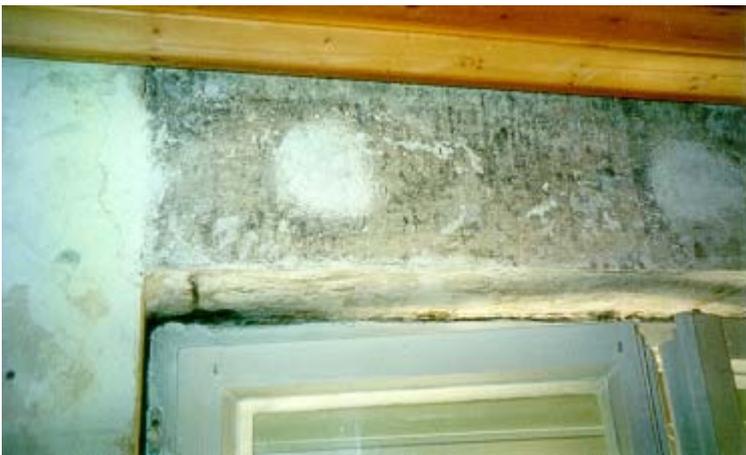
Abbildung 10-3: Schimmelpilzbildung hinter einer punktuell verklebten Gipskartonplatte mit Polystyrolkaschierung, aus: [25]

Strömt nun Raumluft aufgrund von Undichtigkeiten etwa in den Anschlussbereichen in diese kühlen Hohlräume, so kühlt sie ihrerseits ab und wird schwerer. Durch Leckagen (Steckdosen, Fußleisten etc.) tritt sie wieder in den Raum ein und sorgt so für einen Kreislauf von oberhalb einströmender, warmer Luft und unterhalb ausströmender kalter Luft (s. Abbildung 10-4). Dies sorgt dafür, dass Wärmeenergie an die kühle Außenwand abgegeben wird. Problematischer ist jedoch, dass die kalte Luft aufgrund des relativ raschen Abkühlens schnell übersättigt und sich somit Tauwasser in den Hohlräumen niederschlagen kann.

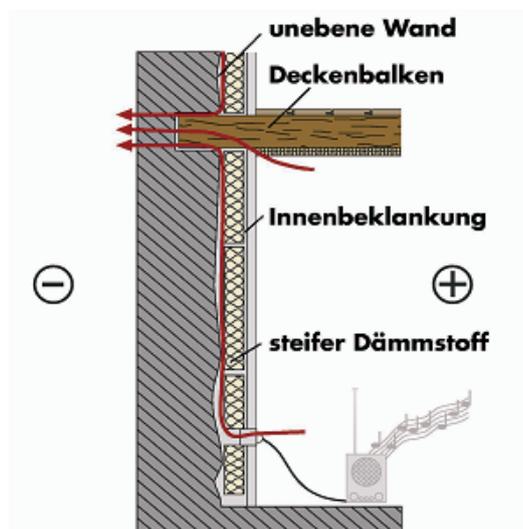
Abbildung 10-5: Durchströmungspfade einer innengedämmten Wand, aus [22]

Hier hilft nur eine fachgerechte Ausbildung der luftdichten Ebene, vor allem in den Anschlussbereichen.

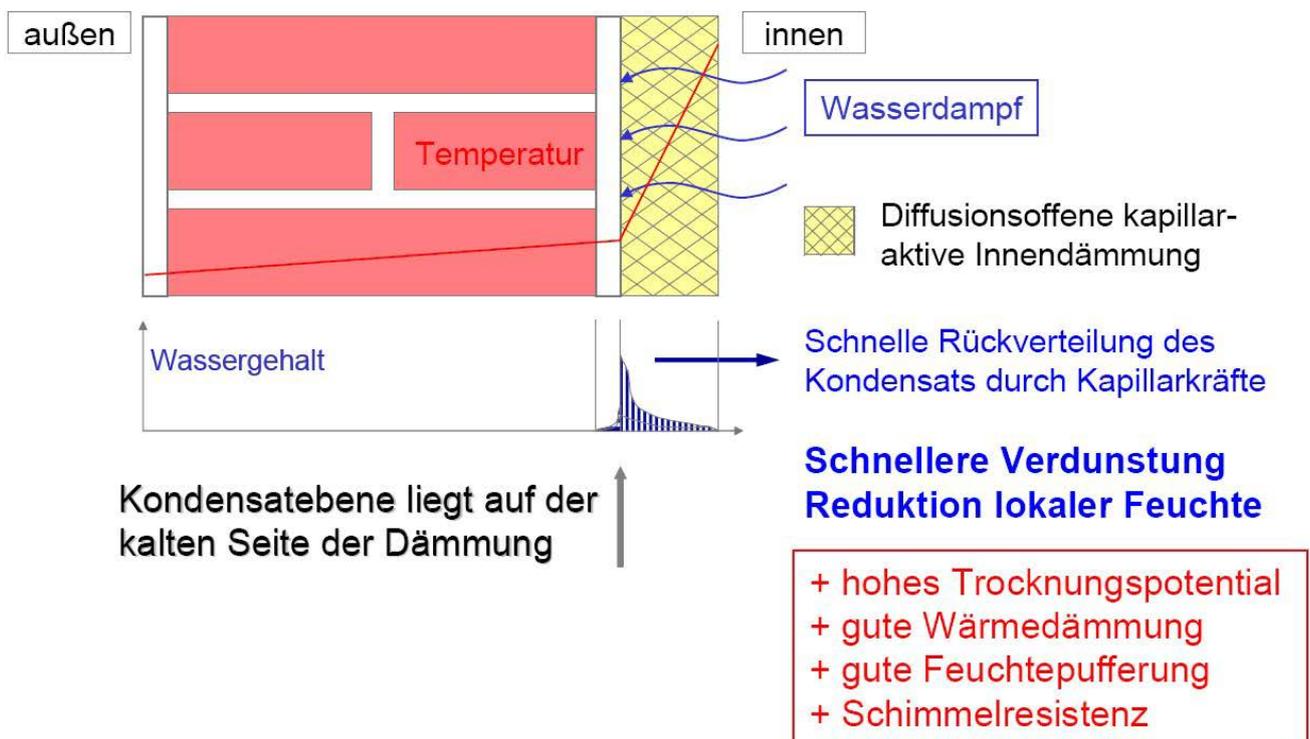
Abbildung 10-8: Wirkprinzip kapillaraktive Innendämmung; aus [27]

Neben der Umverteilung und Speicherung von Flüssigwasser ermöglichen diffusionsoffene Konstruktionen durch ihre feuchtepuffernde Wirkung auch die Abfederung von Feuchtelastspitzen (Abbildung 10-8).

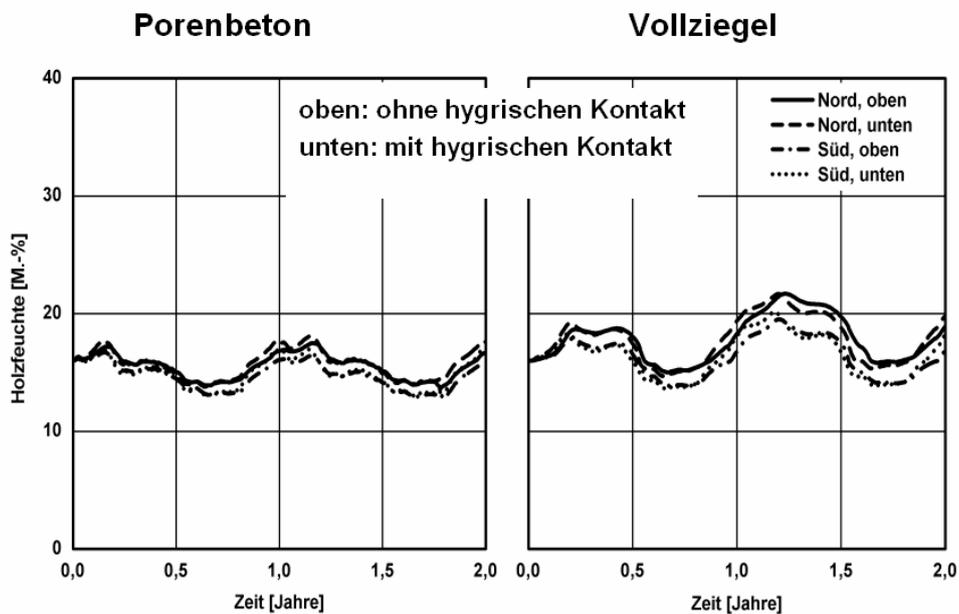
Abbildung 10-9: Entkopplung durch Drahtgeflecht; aus [30]

Hinsichtlich der Sensibilität kapillaraktiver Innendämmungen bezüglich der vollflächigen kapillaren Anbindung deuten Untersuchungen darauf hin, dass durch Fehlstellen die Wirkung nicht wesentlich beeinflusst wird. In einigen Versuchen wurden zur Unterbrechung der Ankopplung Drahtgitter zwischen Innendämmung und Bestandskonstruktion verbaut und keine wesentlichen Unterschiede festgestellt (s. Abbildung 10-9 und Abbildung 10-10). Dies ist besonders bei Gebäuden wie dem im Rahmen dieser Arbeit untersuchten von Bedeutung, da durch hygriischbedingte Formänderungen des Holzes eine gleichmäßige Anbindung nicht überall angenommen werden kann. [31]

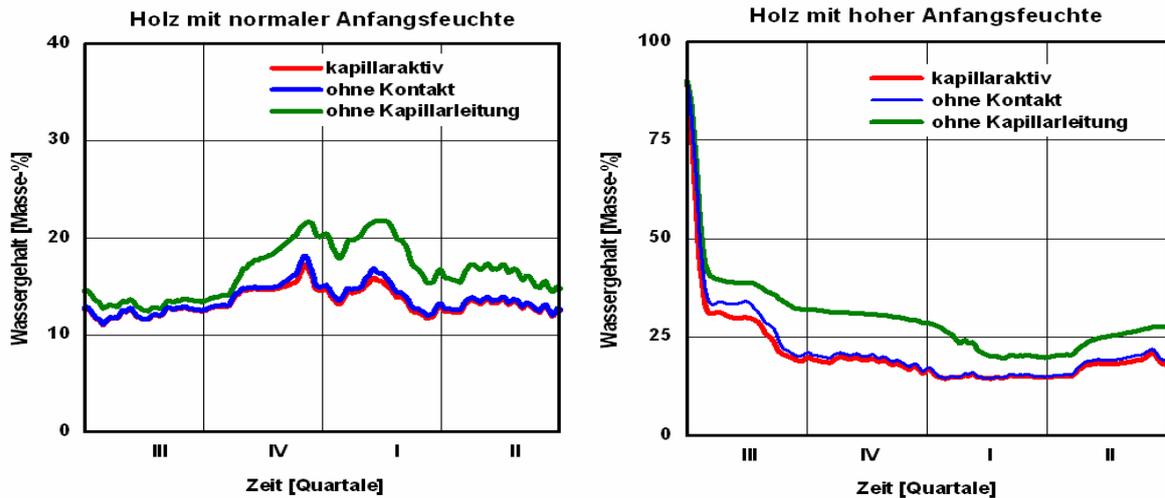
Abbildung 10-10: Wassergehalte mit und ohne hygrischen Kontakt sowie mit (rechnerisch) ausgeschalteter Kapillarleitung; aus [30]

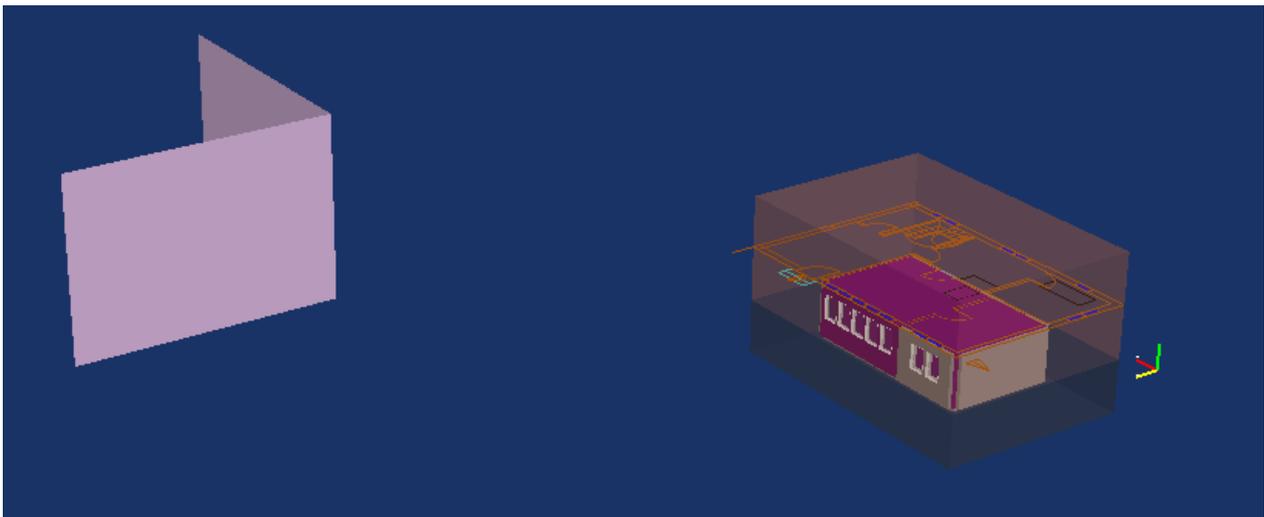
Abbildung 12-1: 3D-Modell des untersuchten Gebäudes mit Zonierung für Erdgeschoss für den Zustand nach Sanierung mit Verschattungselement (Nachbargebäude) links; die grauen Elemente spiegeln nur den zweischichtigen Wandaufbau mit innenliegender Dämmung wieder, welche im ehemaligen Wohnzimmer nicht angebracht werden konnte

Analog zu PHPP werden auch hier Erd- und Obergeschoss getrennt betrachtet (s. Abbildung 12-1, da für verschiedene Zonen keine verschiedenen Infiltrationsraten, welche sich aus der Luftdichtheit der Gebäudehülle ergeben, angesetzt werden können. Es wurde daher hier das Ergebnis aus dem Blower-Door-Test des jeweiligen Geschosses eingetragen. Hierbei wurde eine winddruckabhängige Infiltration gewählt, was deutlich realistischer ist als ein konstanter Fluss.

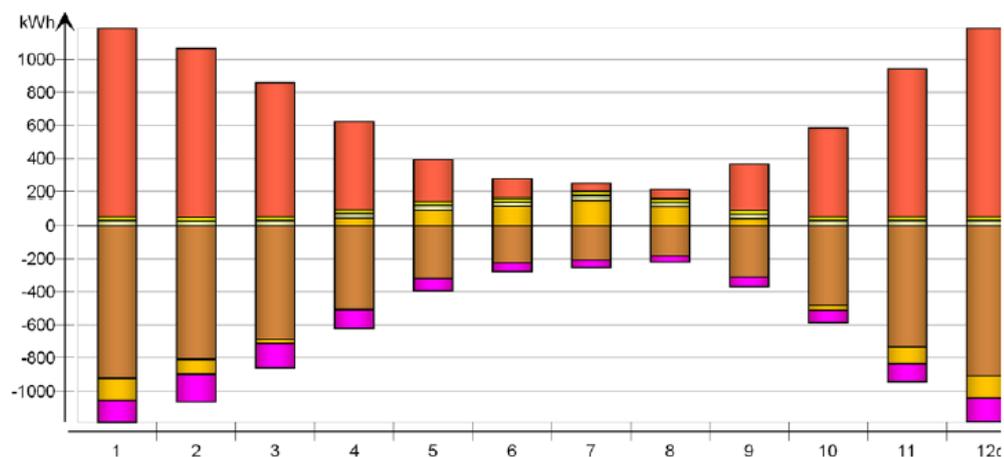
Abbildung 12-4: Wärmeverluste und -gewinne im unsanierten Erdgeschoss mit winddruckabhängiger Infiltration

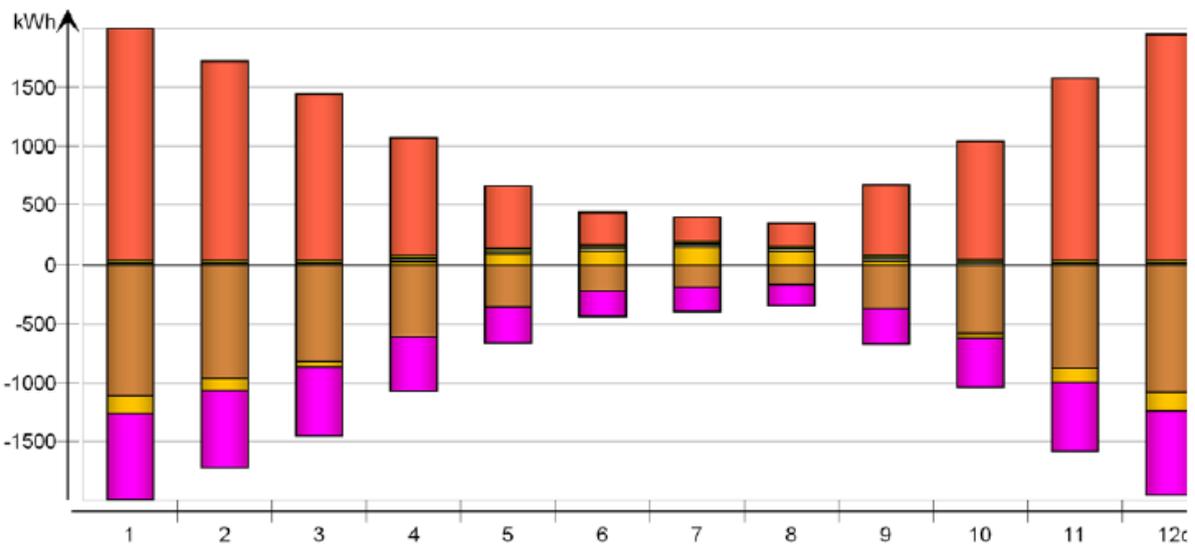
Abbildung 12-5: Wärmeverluste und -gewinne im unsanierten Erdgeschoss mit konstanter Infiltrationsrate

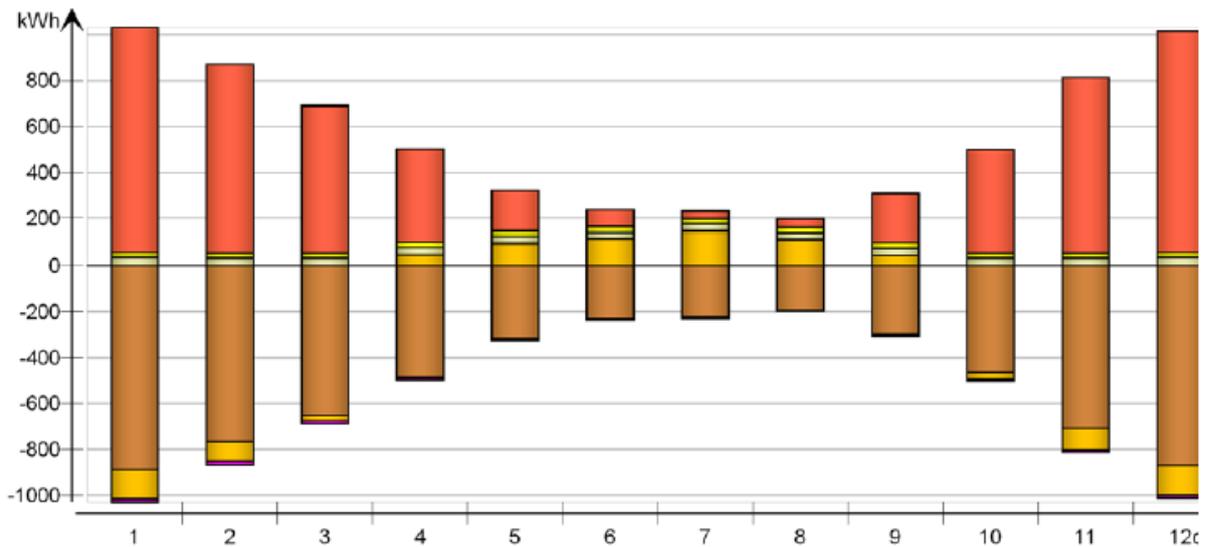
Abbildung 12-6: Wärmeverluste und -gewinne im unsanierten Erdgeschoss bei winddruckabhängiger Infiltration mit Luftdichtheit nach EnEV 2009

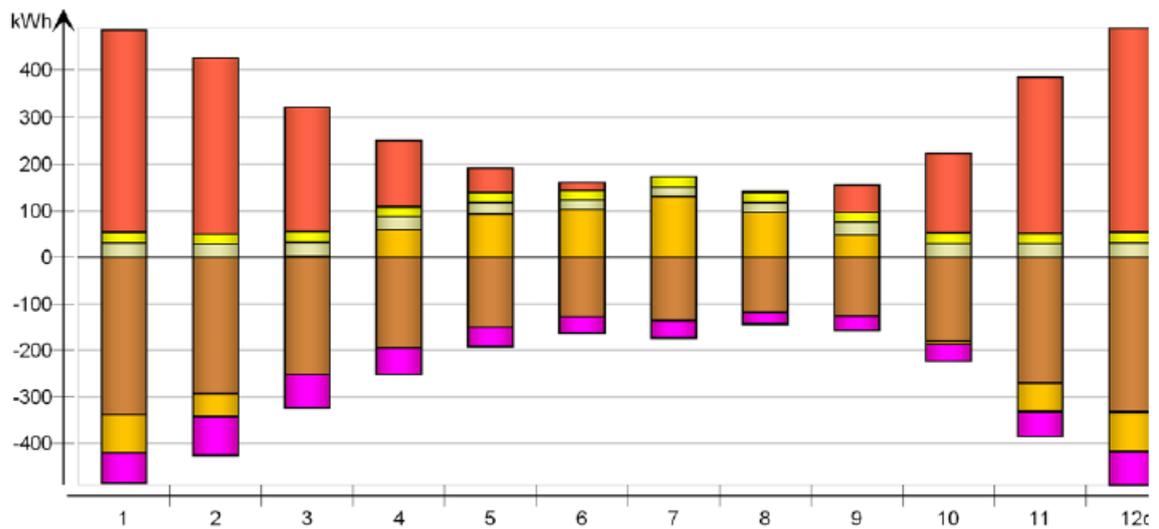
Abbildung 12-7: Wärmeverluste und -gewinne im sanierten Erdgeschoss

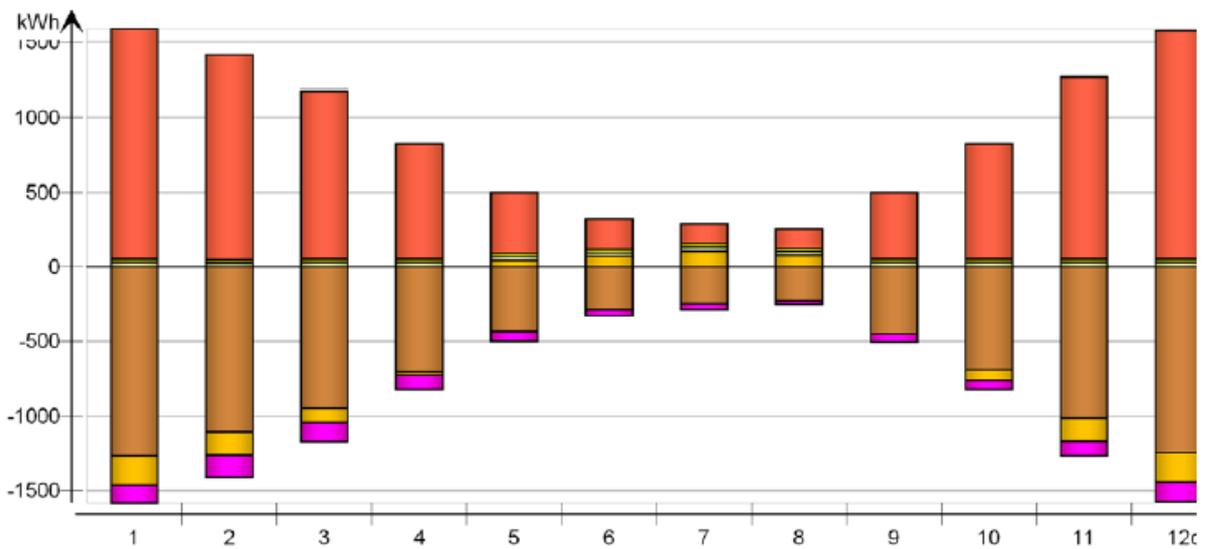
Abbildung 12-8: Wärmeverluste und -gewinne im unsanierten Obergeschoss

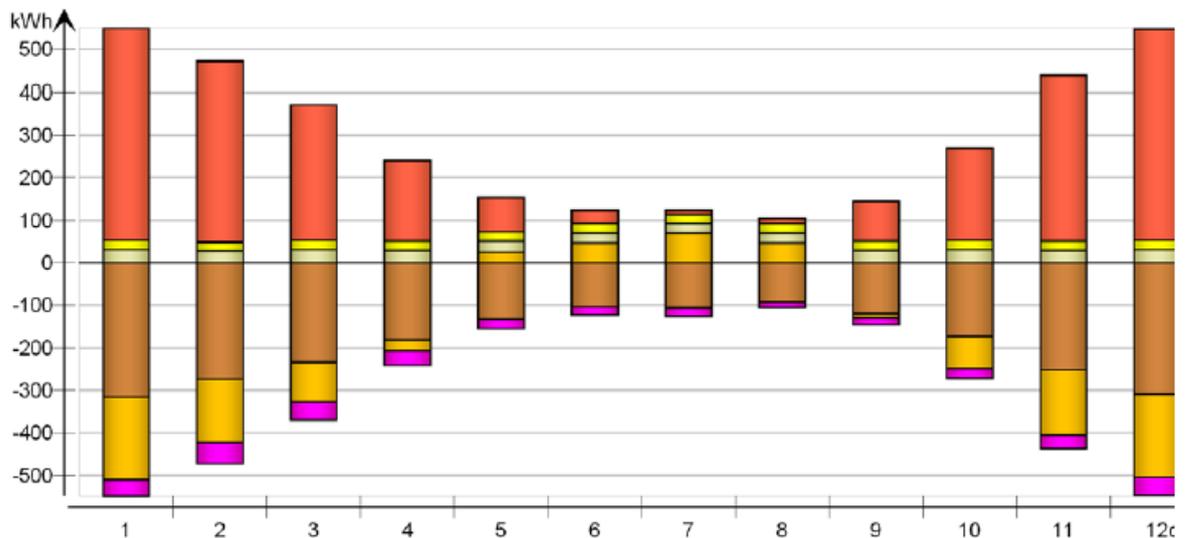
Abbildung 12-9: Wärmeverluste und -gewinne im sanierten Obergeschoss

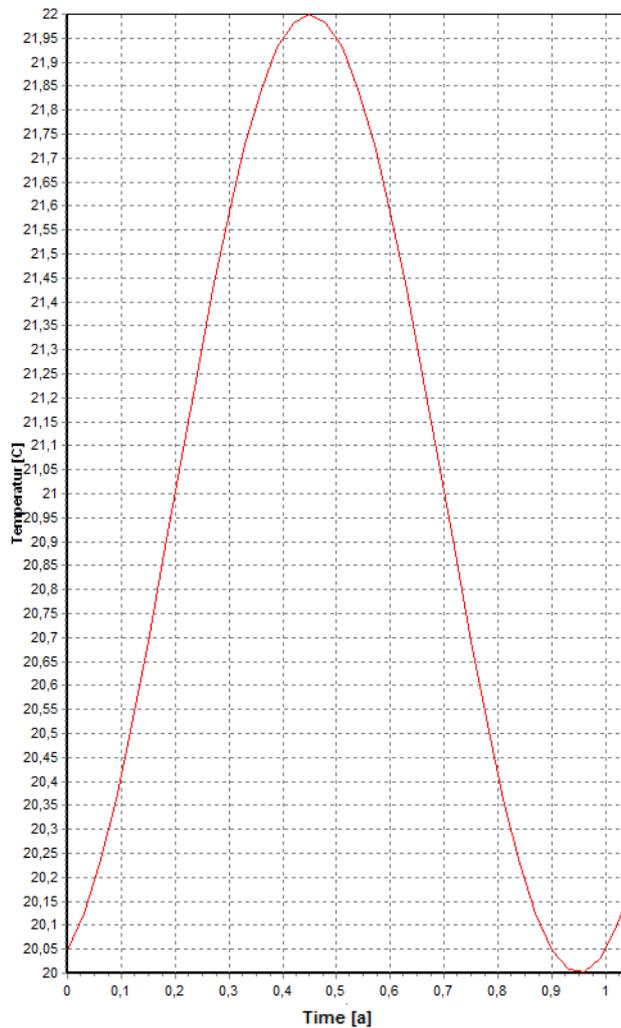
Abbildung 13-1: Jahresverlauf Innentemperatur

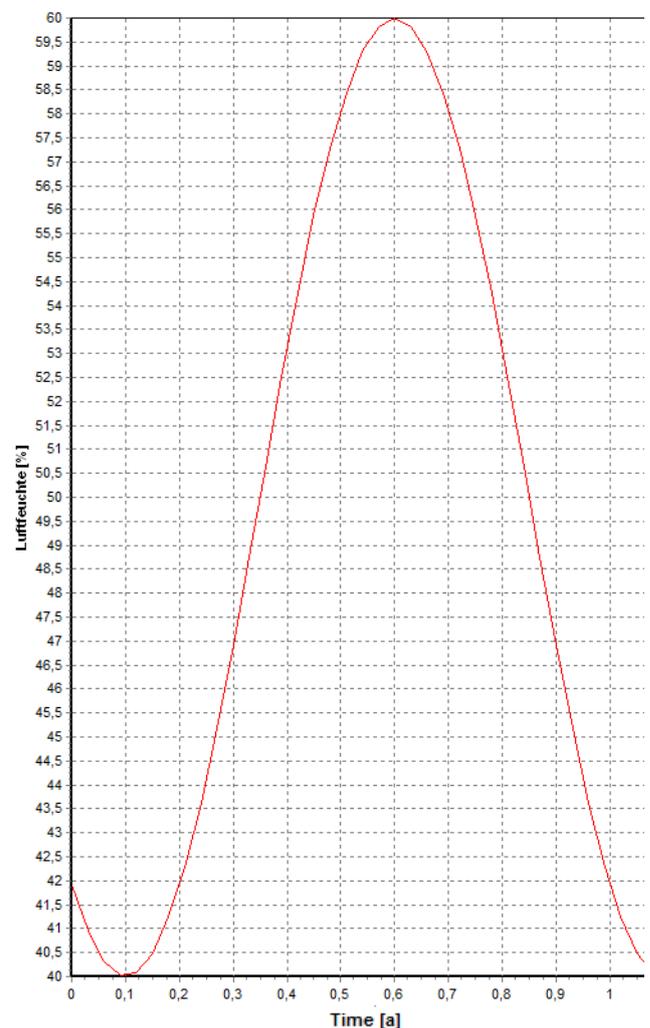
Abbildung 13-2: Jahresverlauf Innenluftfeuchte

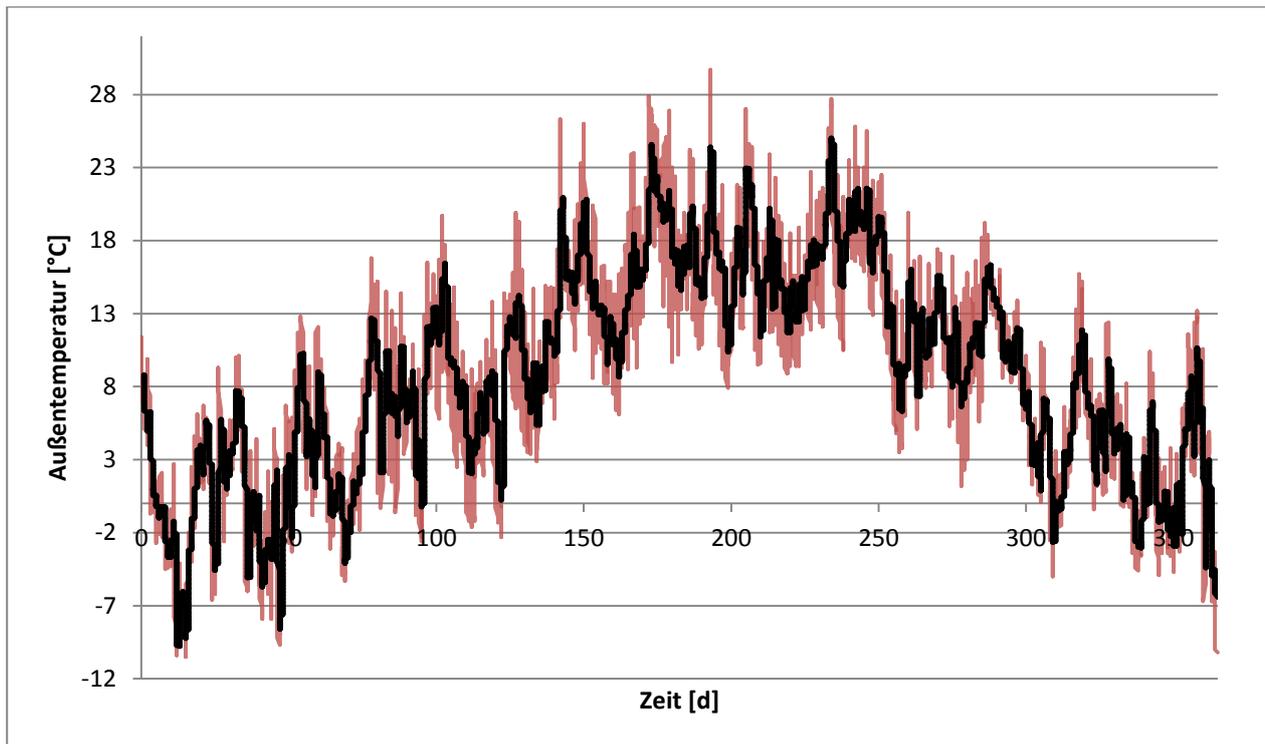
Abbildung 13-3: Außentemperatur im Jahresverlauf (Stundenwerte rot, Tagesmittelwerte schwarz)

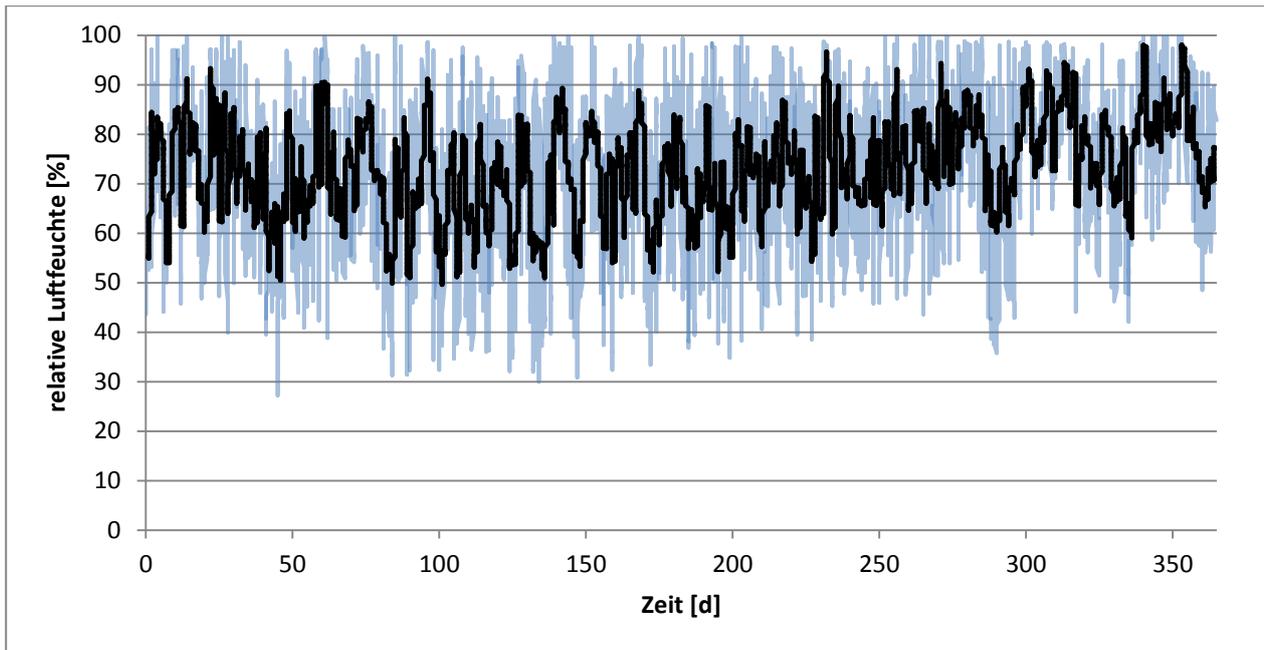
Abbildung 13-4: Außenluftfeuchte im Jahresverlauf (Stundenwerte blau, Tagesmittelwerte schwarz)
