Master-Thesis

Thema: **Energetische Sanierung eines historischen Holzblockhauses am Beispiel eines Strickbaus**

Energetic retrofit of a historic log house on the example of a „Strickbau“

TECHNISCHE
UNIVERSITÄT
DARMSTADT

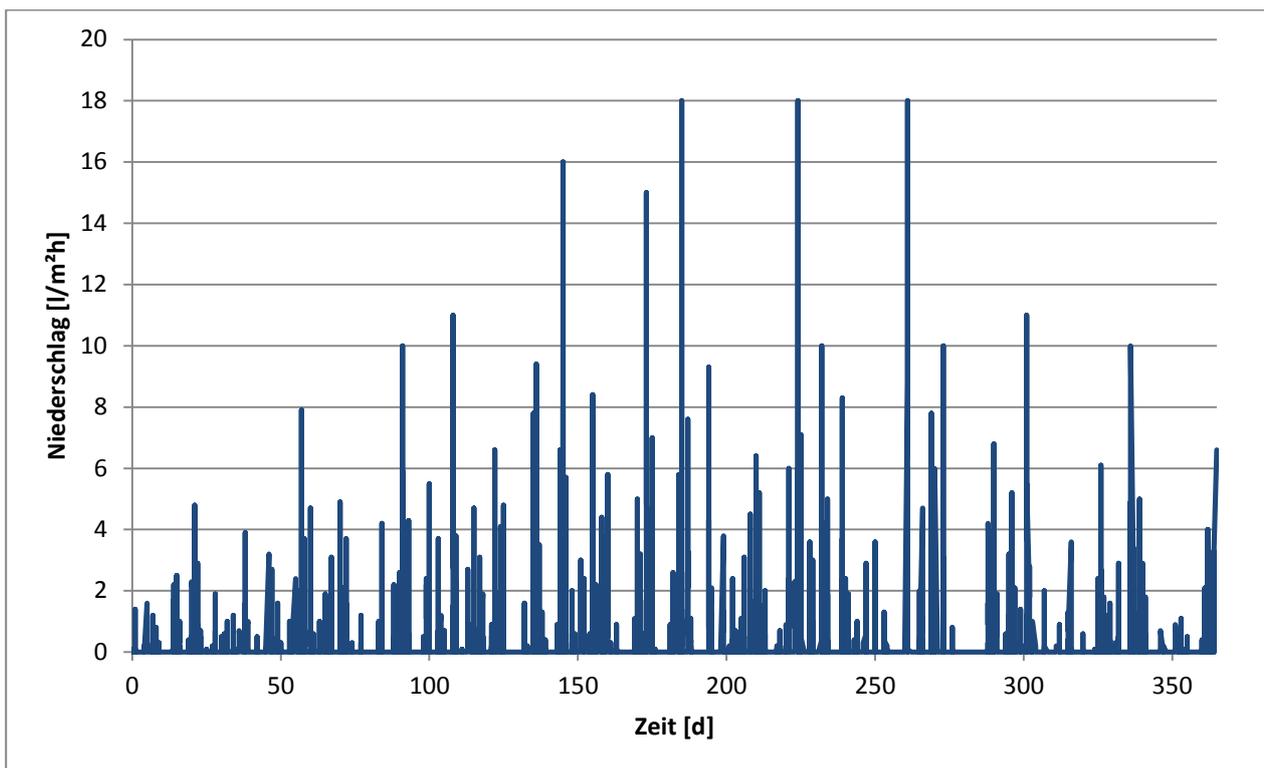
Abbildung 13-5: Niederschlagsmengen (auf horizontale Fläche) im Jahresverlauf

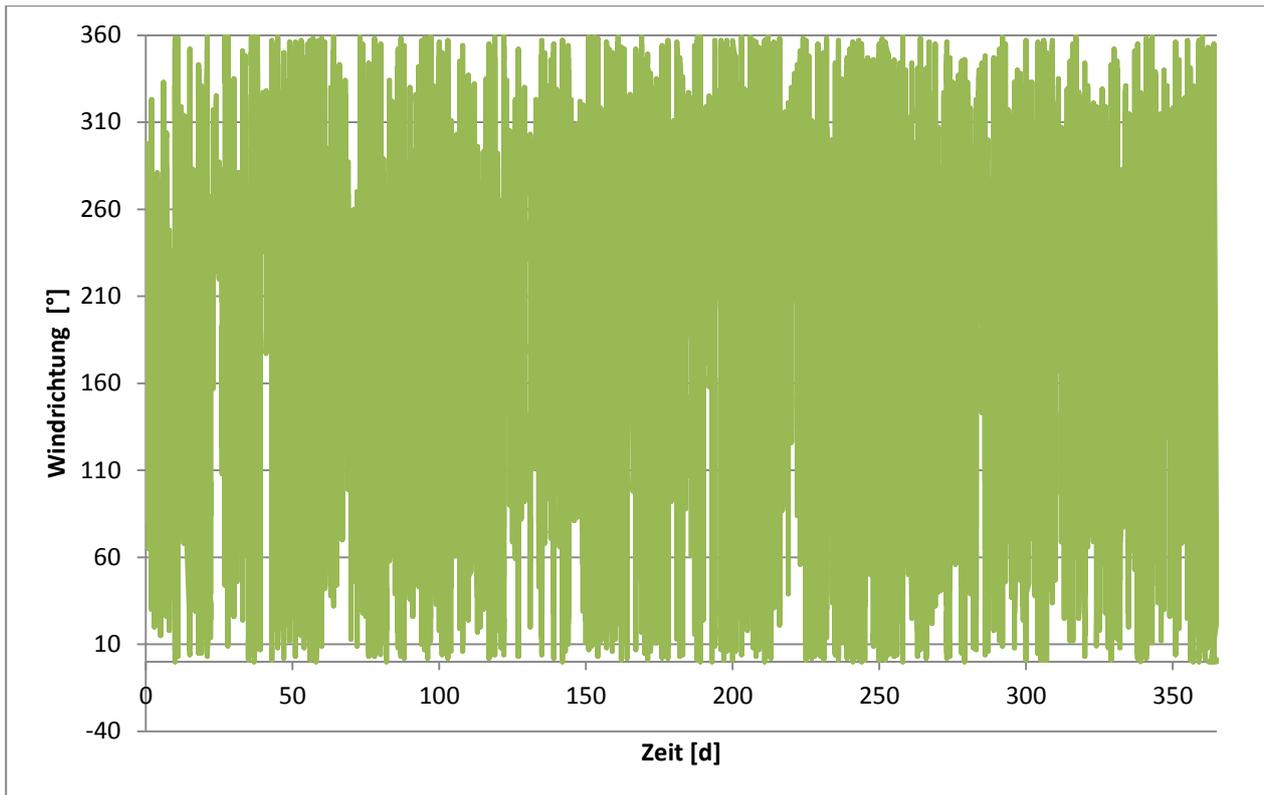
Abbildung 13-8: Windrichtungen im Jahresverlauf: Nordwind 90°, Ostwind 90°, Südwind 180°, Westwind 270°

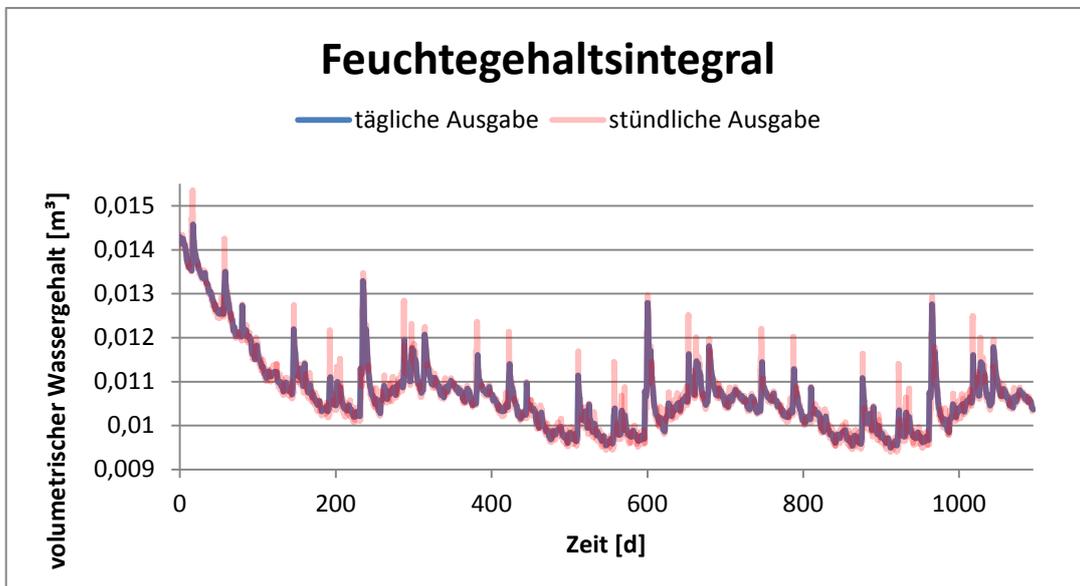
Abbildung 13-15: Feuchtegehaltsintegral der Konstruktion bei stündlicher und täglicher Ausgabe

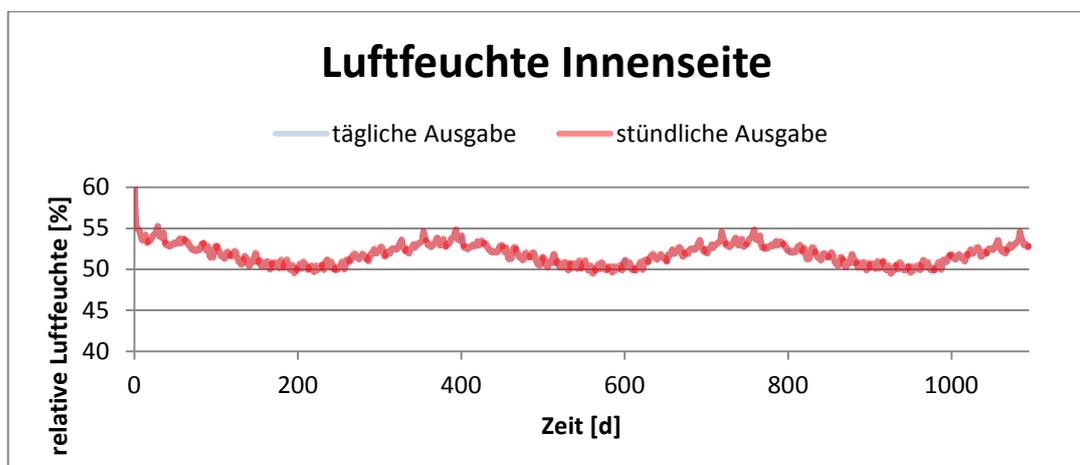
Abbildung 13-16: relative Luftfeuchte Innenoberfläche bei täglicher und stündlicher Ausgabe

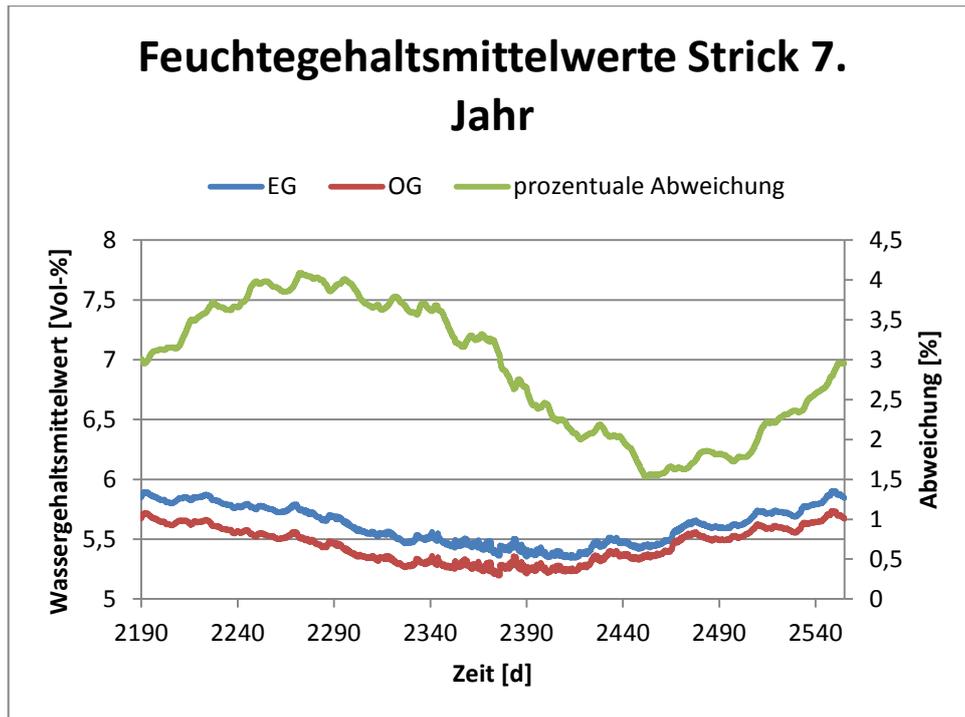
Abbildung 13-17: Feuchtegehaltsmittelwerte im Strick im Jahresverlauf (Jahr 7) in EG und OG mit prozentualer Abweichung

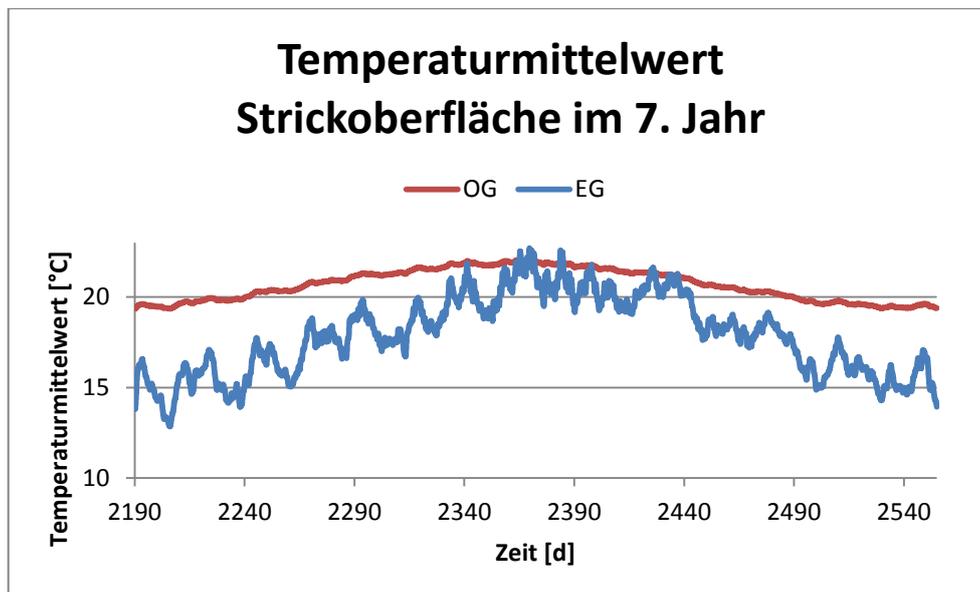
Abbildung 13-18: Temperaturmittelwerte im Strick im Jahresverlauf (Jahr 7) in EG und OG

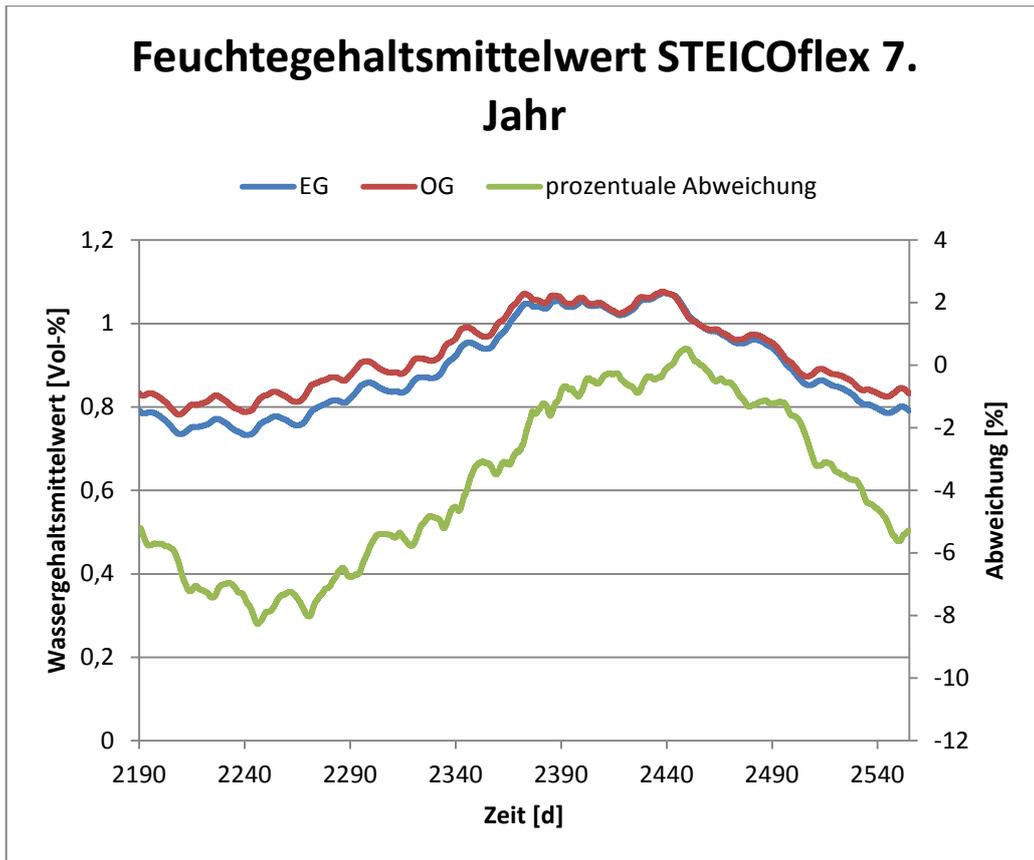
Abbildung 13-19: Feuchtegehaltsmittelwerte STEICOflex im Jahresverlauf (Jahr 7) in EG und OG sowie prozentuale Abweichung

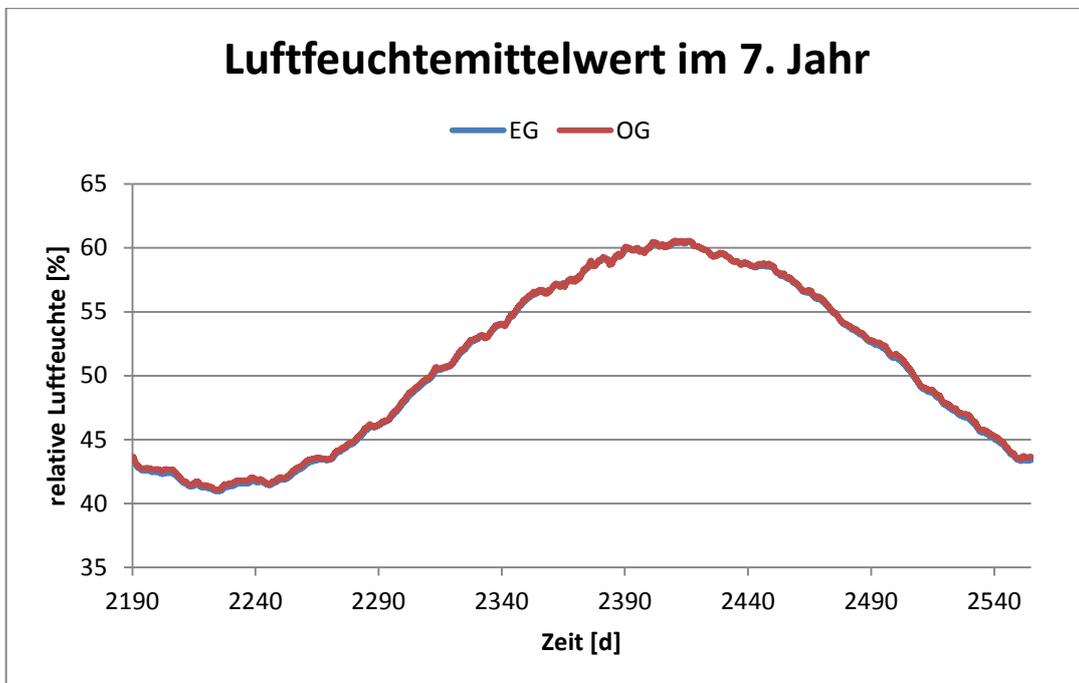
Abbildung 13-20: Luftfeuchtemittelwert Innenoberfläche im Jahresverlauf (Jahr 7) in EG und OG

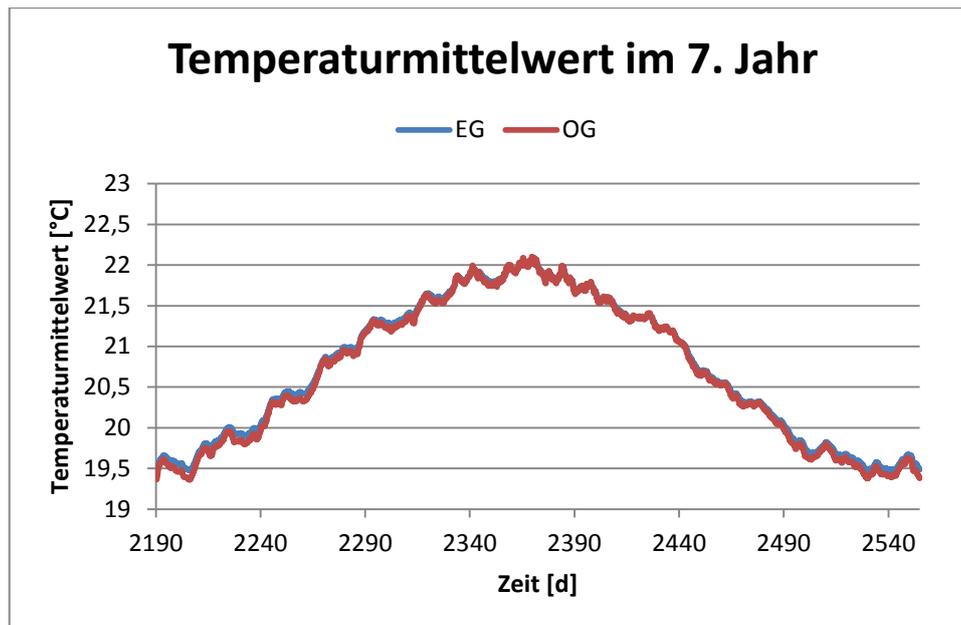
Abbildung 13-21: Temperaturmittelwert Innenoberfläche im Jahresverlauf (Jahr 7) in EG und OG

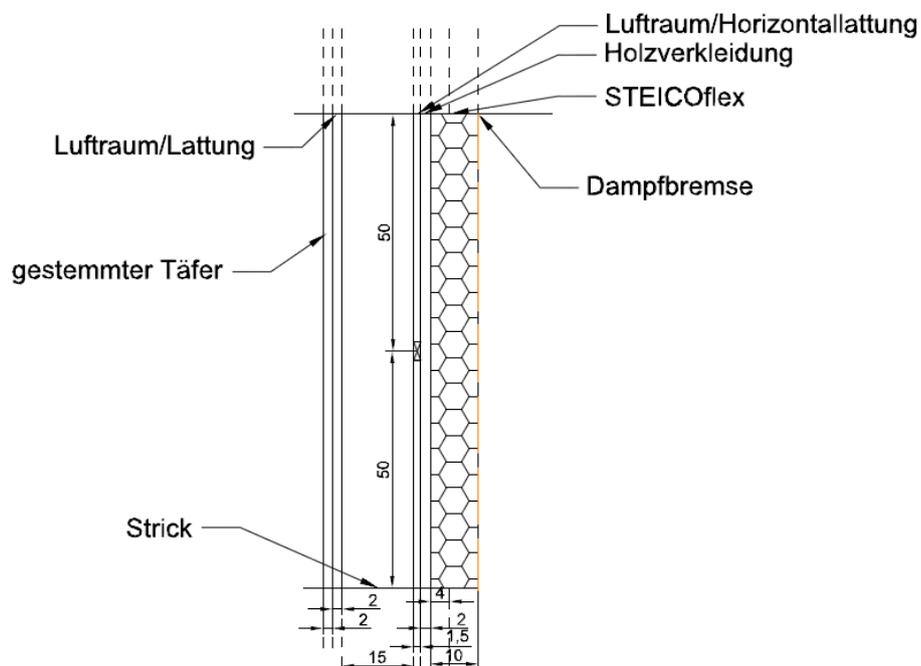
Abbildung 13-22: untersuchter Wandquerschnitt EG Ost nach Sanierung (Maße in cm)

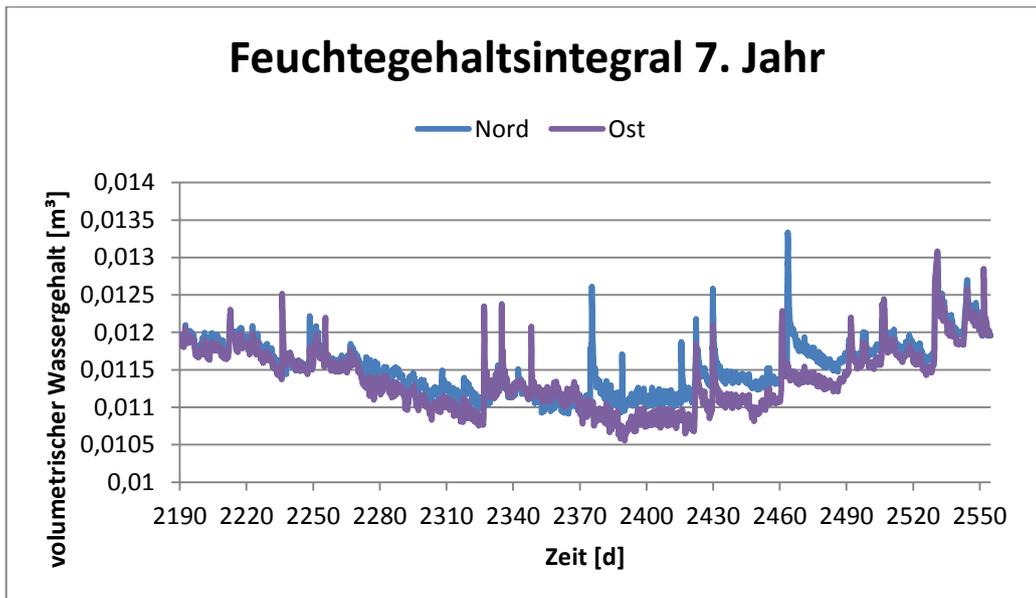
Abbildung 13-23: Feuchtegehaltsintegral im Jahresverlauf (Jahr 7) in Nord- sowie Ostwand

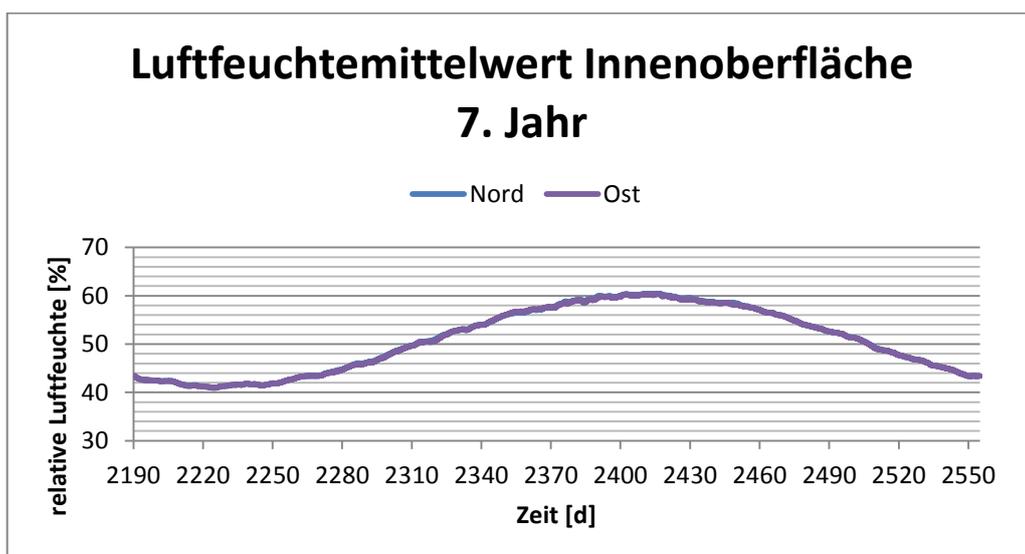
Abbildung 13-24: Luftfeuchtemittelwert Innenoberfläche im Jahresverlauf (Jahr 7) an Nord- sowie Ostwand

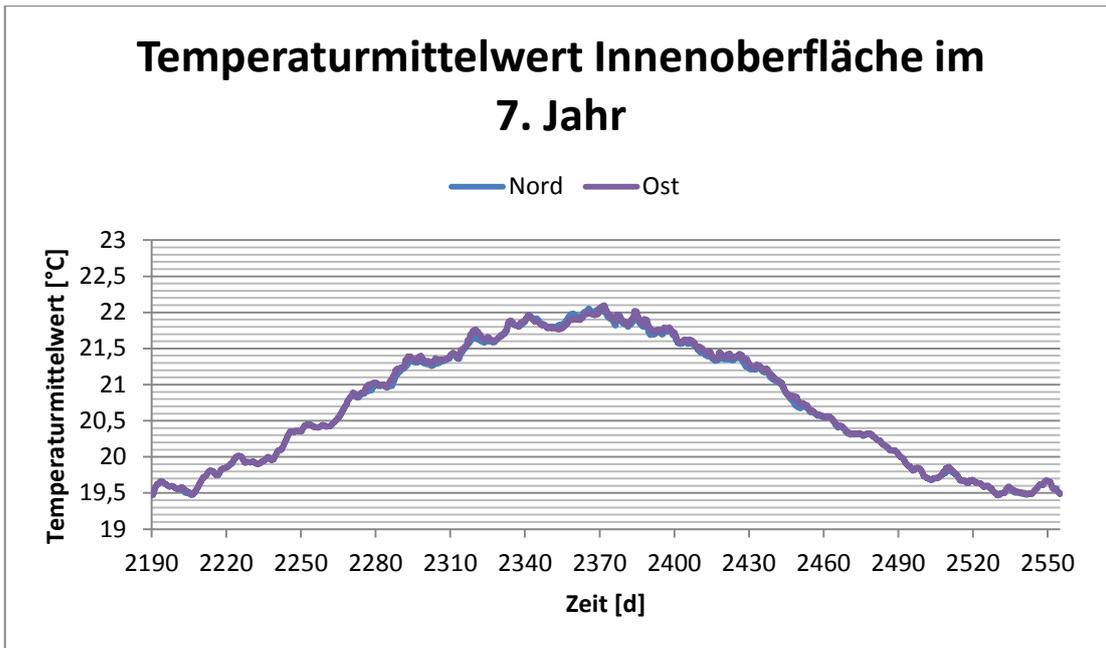
Abbildung 13-25: Temperaturmittelwert Innenoberfläche im Jahresverlauf (Jahr 7) an Nord- sowie Ostwand

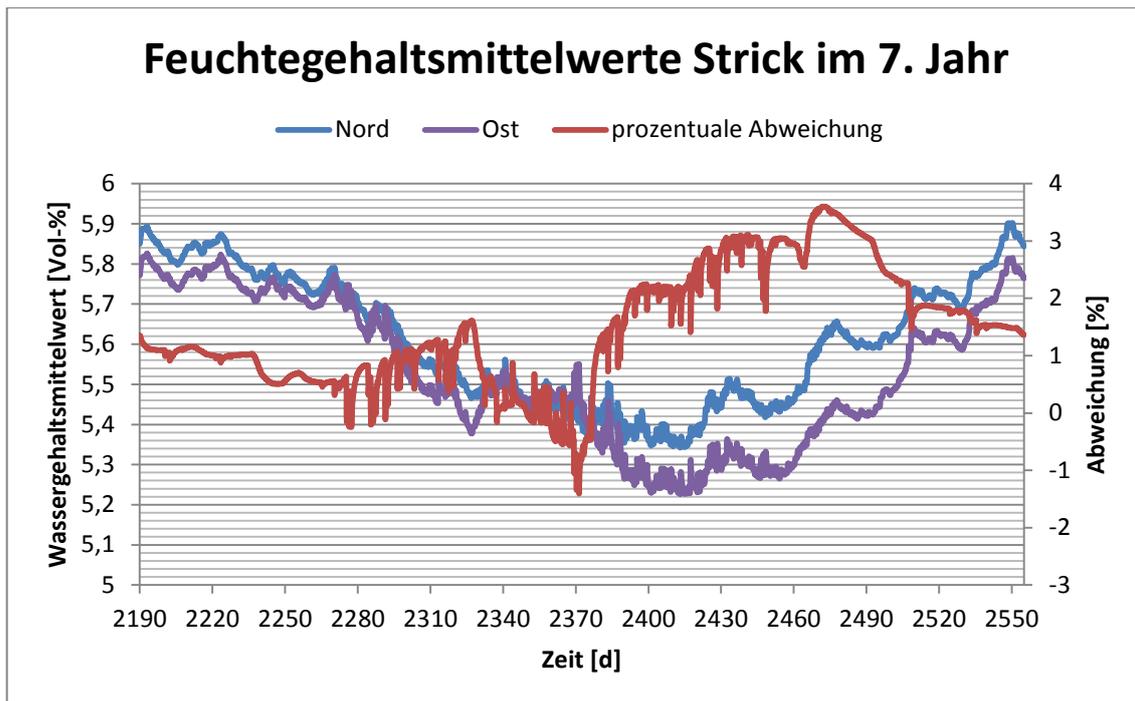
Abbildung 13-26: Feuchtegehaltswerte Strick im Jahresverlauf (Jahr 7) an Nord-sowie Ostwand und prozentuale Abweichung

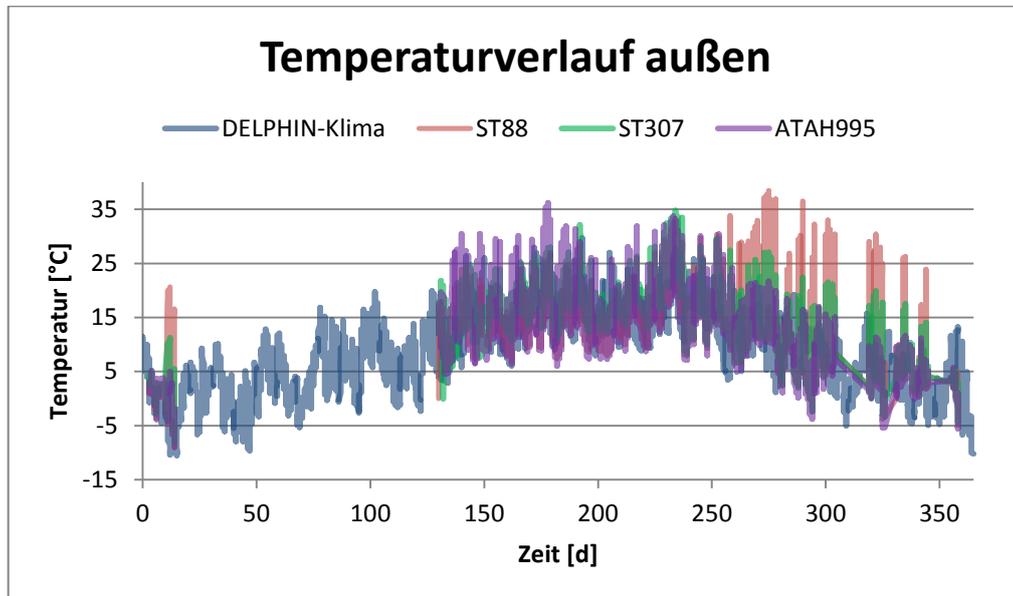
Abbildung 13-27: Temperaturverlauf außen: Messwerte und Referenzklima

Für den Jahresverlauf wurden daher nur die Sensoren ST88, ST307 sowie ATAH995 mit weniger ausgeprägten Spitzen ausgewählt und im Folgenden dargestellt. Hier sind dann im direkten Vergleich jedoch ebenfalls deutliche Spitzen in den Verläufen der Messwerte zu erkennen. Da die Messwerte des Sensors ATAH995 vor allen Dingen im Winter für die tatsächlichen Außentemperaturen am realistischsten erscheinen, wurde das Außenklima nach ATAH995 für die Vergleichsberechnungen angesetzt. Überraschend ist hierbei, dass bezüglich der Außentemperaturen die Übereinstimmungen mit dem künstlichen Referenzklima in weiten Bereichen doch sehr gut sind.

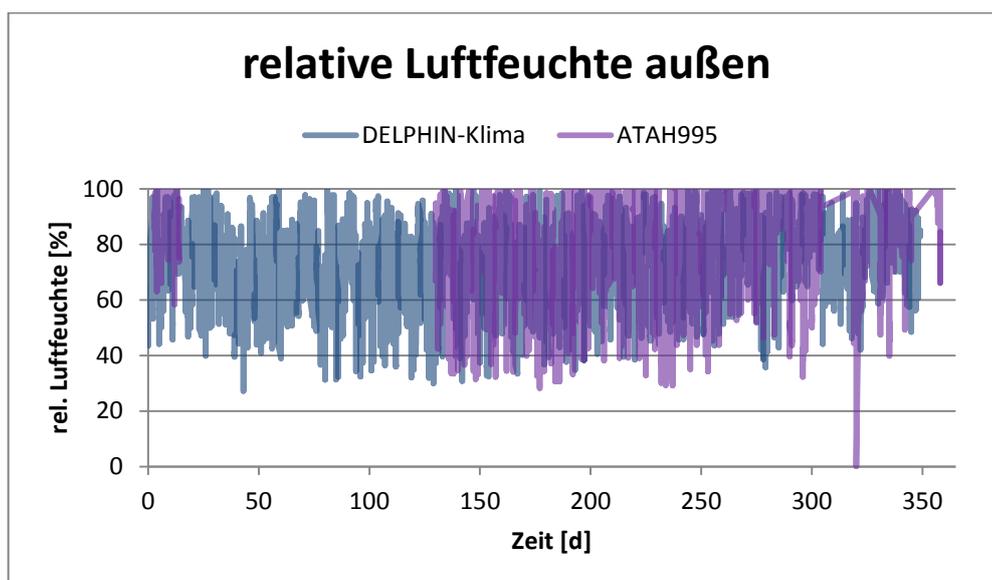
Abbildung 13-28: Verlauf der relativen Luftfeuchte außen: Messwerte und Referenzklima

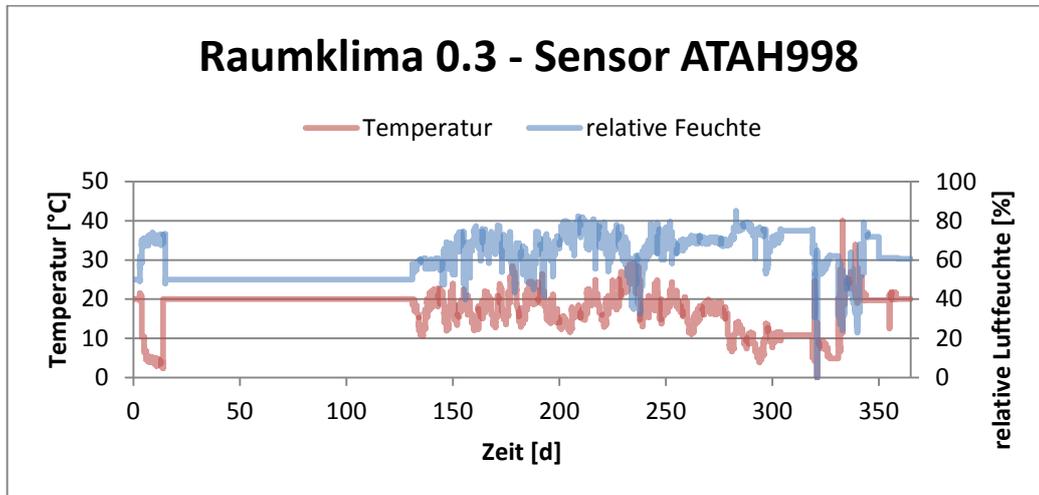
Abbildung 13-29: Jahresverlauf Raumklima 0.3 gemessen

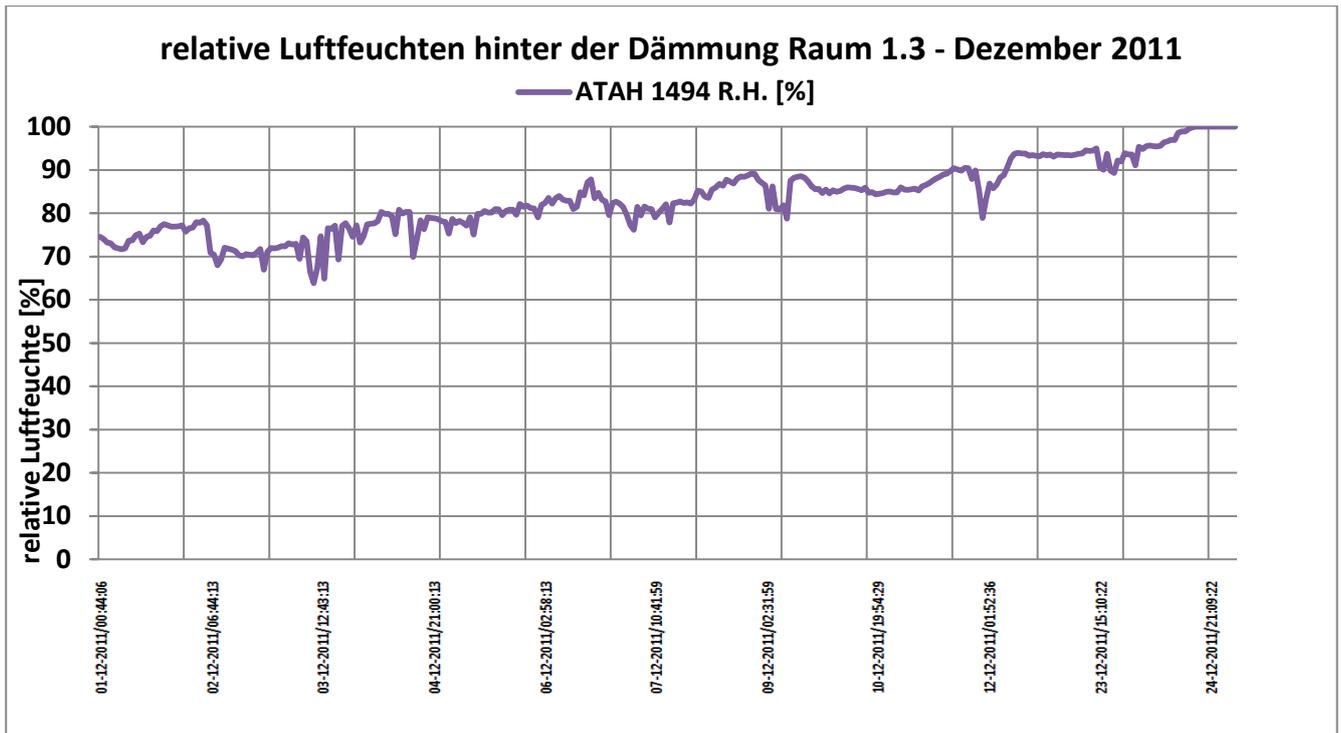
Abbildung 13-32: Messwerte der relativen Luftfeuchte auf der kalten Seite der Dämmung im Dezember 2011

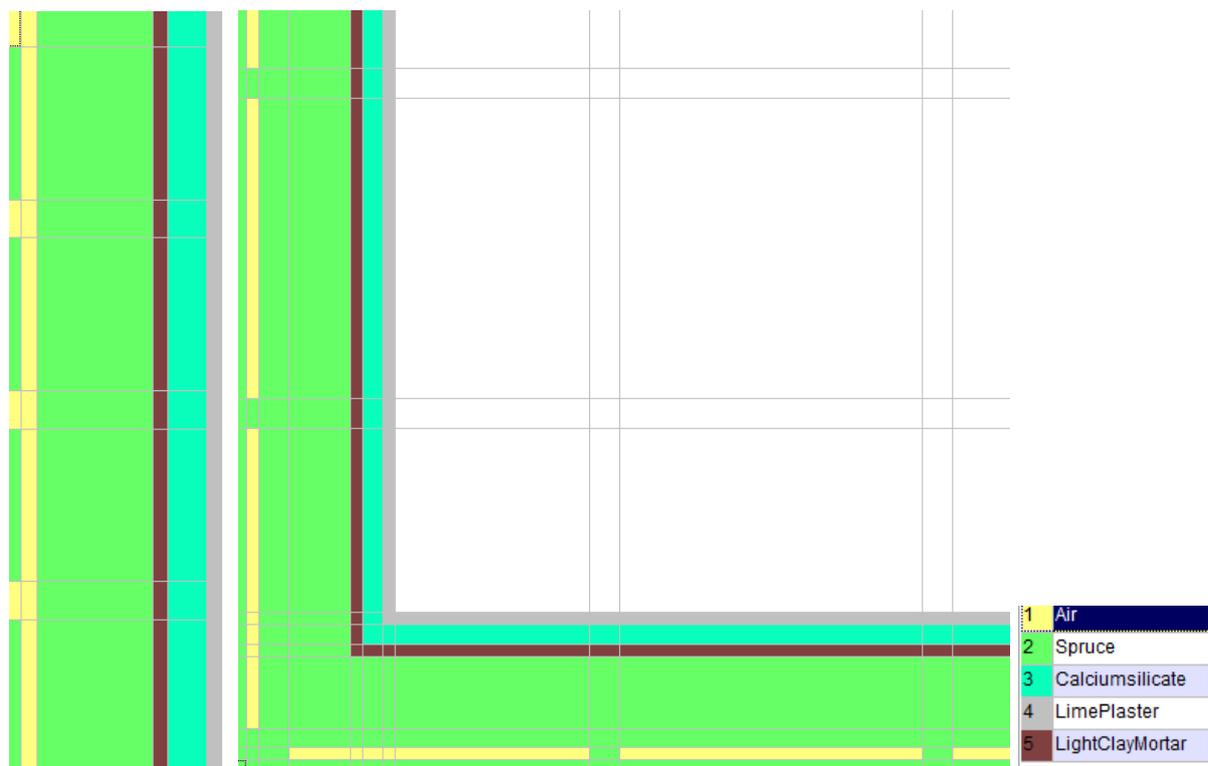
Abbildung 13-37: Modell Calcium-Silikat-Platte mit Ausgleichslehm und Kalkputz in DELPHIN; ungestörter Wandquerschnitt links, 2D-Detail und verwendete Materialien rechts

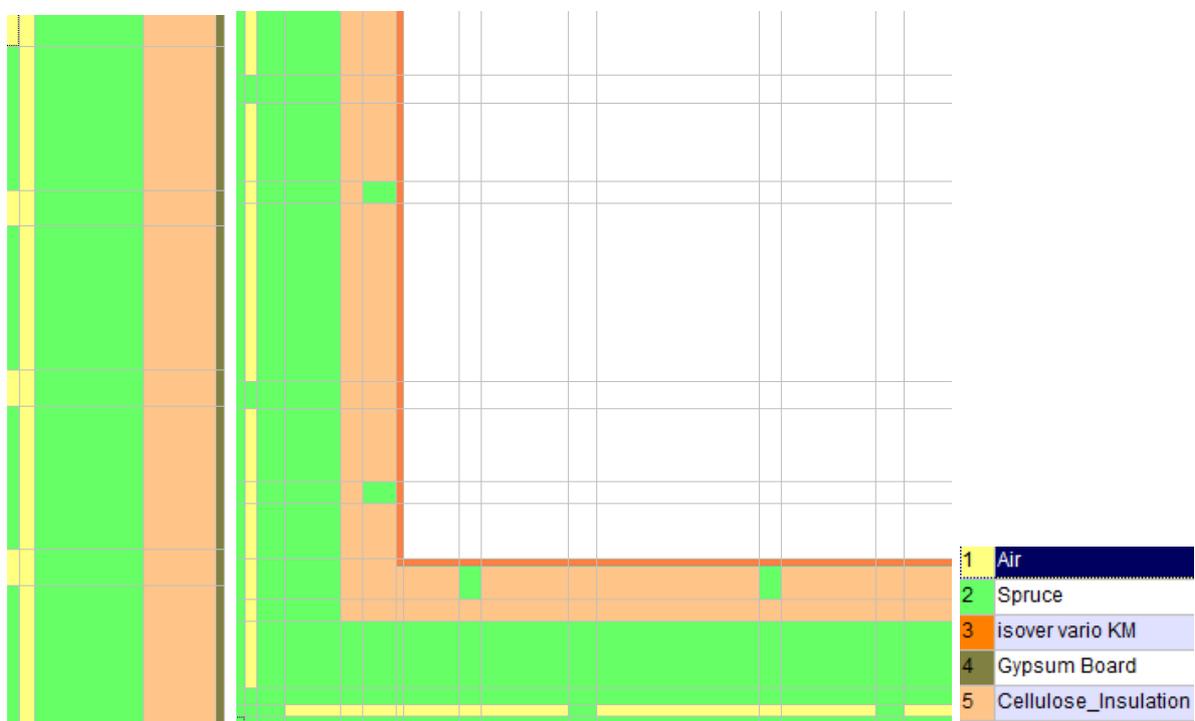
Abbildung 13-40: Modell der Variante mit Zellulosedämmung in DELPHIN; ungestörter Wandquerschnitt links, 2D-Detail und verwendete Materialien rechts

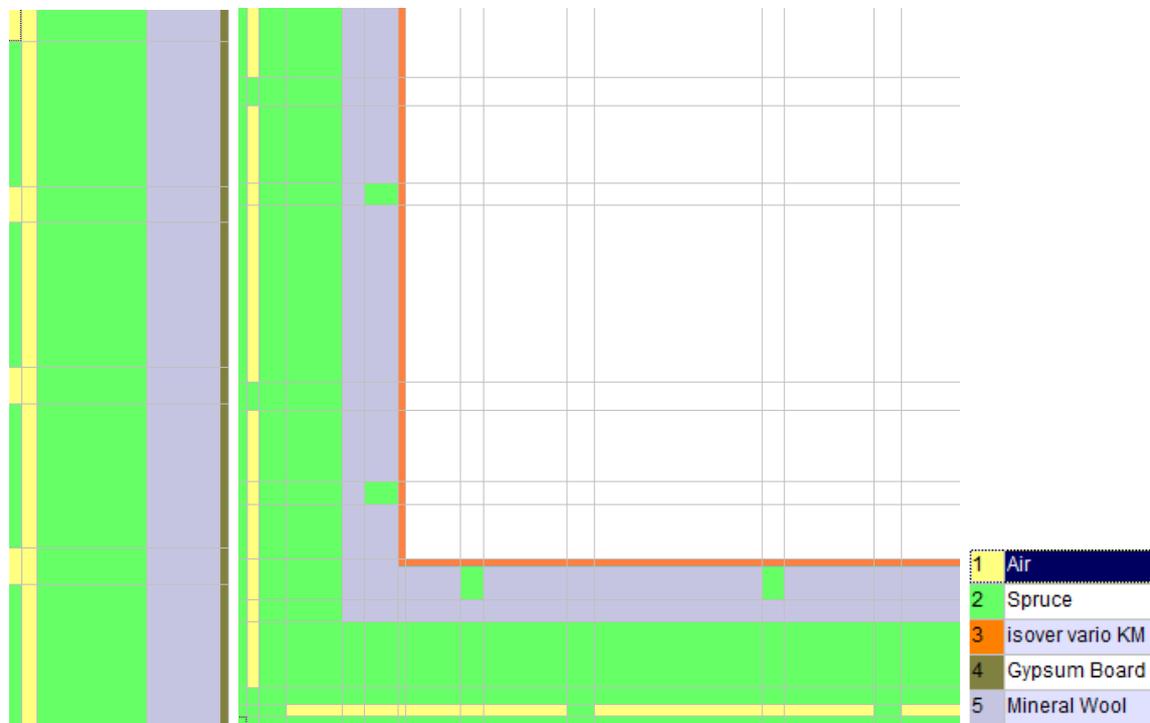
Abbildung 13-43: Modell der Mineralwollgedämmkonstruktion in DELPHIN; ungestörter Wandquerschnitt links, 2D-Detail und verwendete Materialien rechts

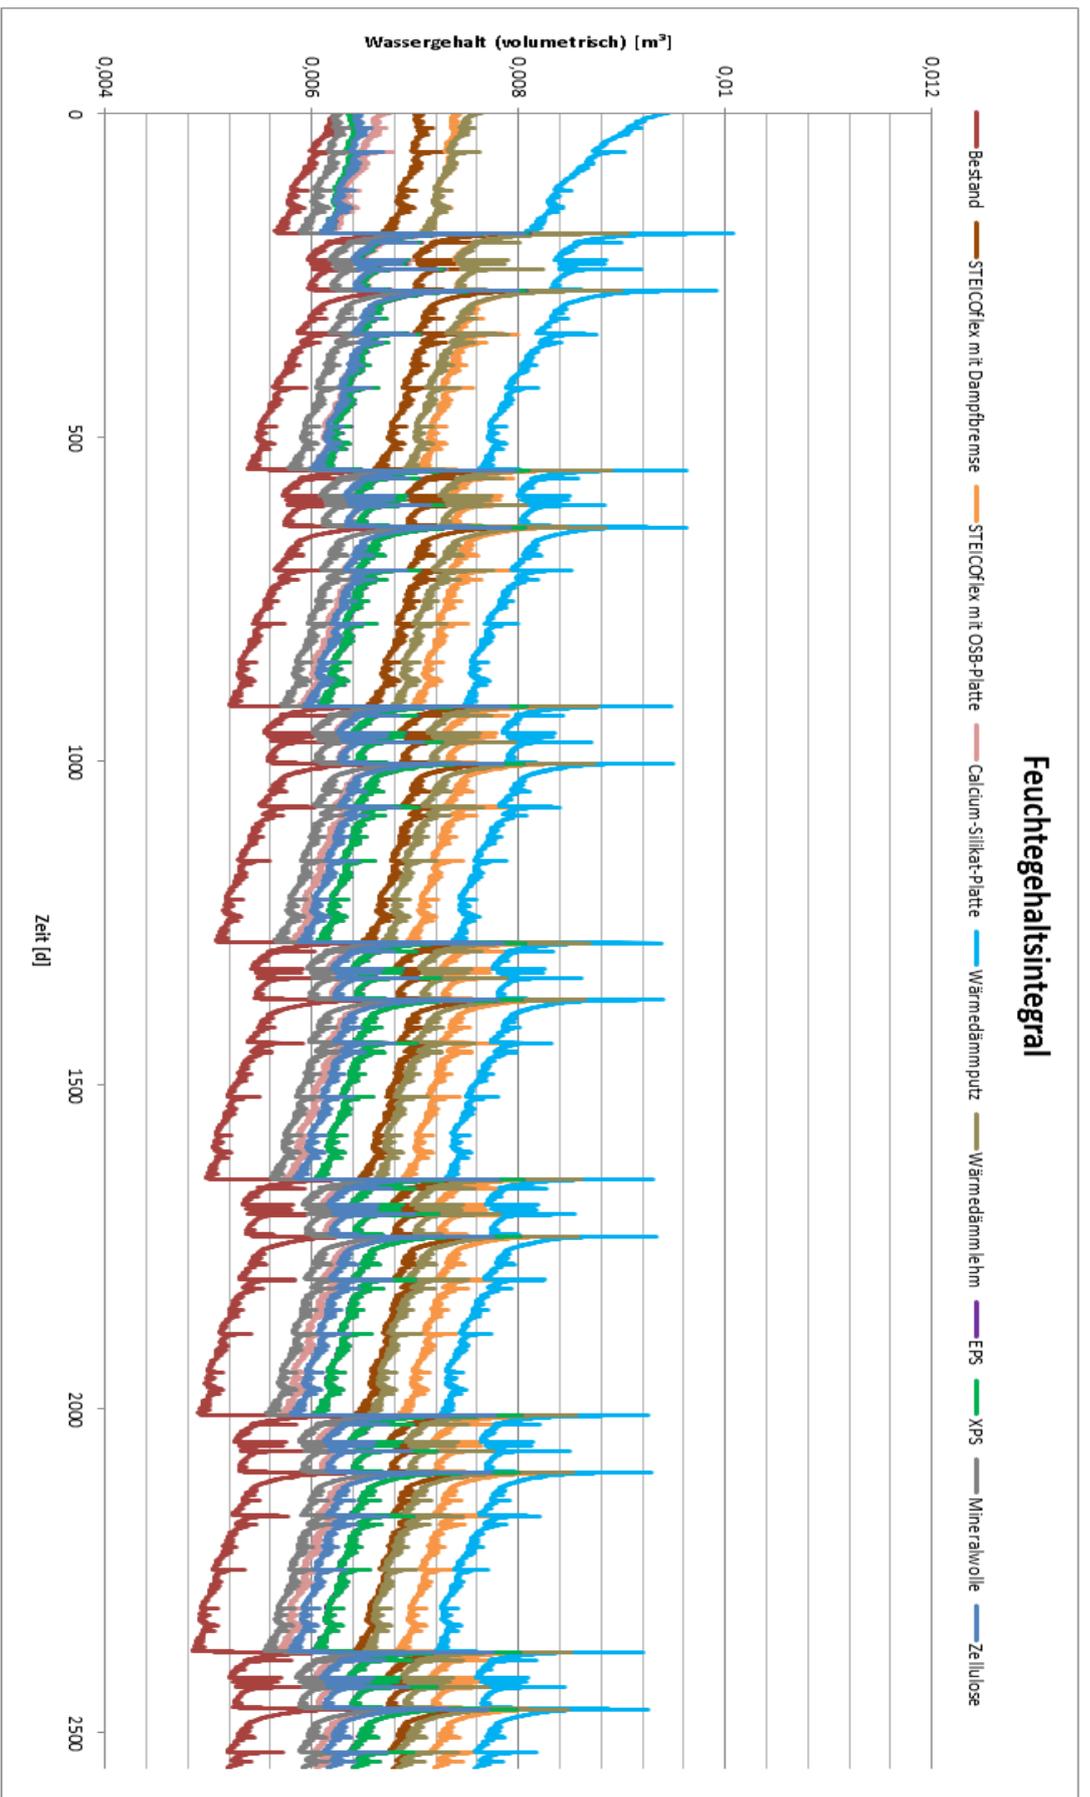
Abbildung 13-44: Feuchtegehaltsintegrale der Konstruktionen im Verlauf von sieben Jahren

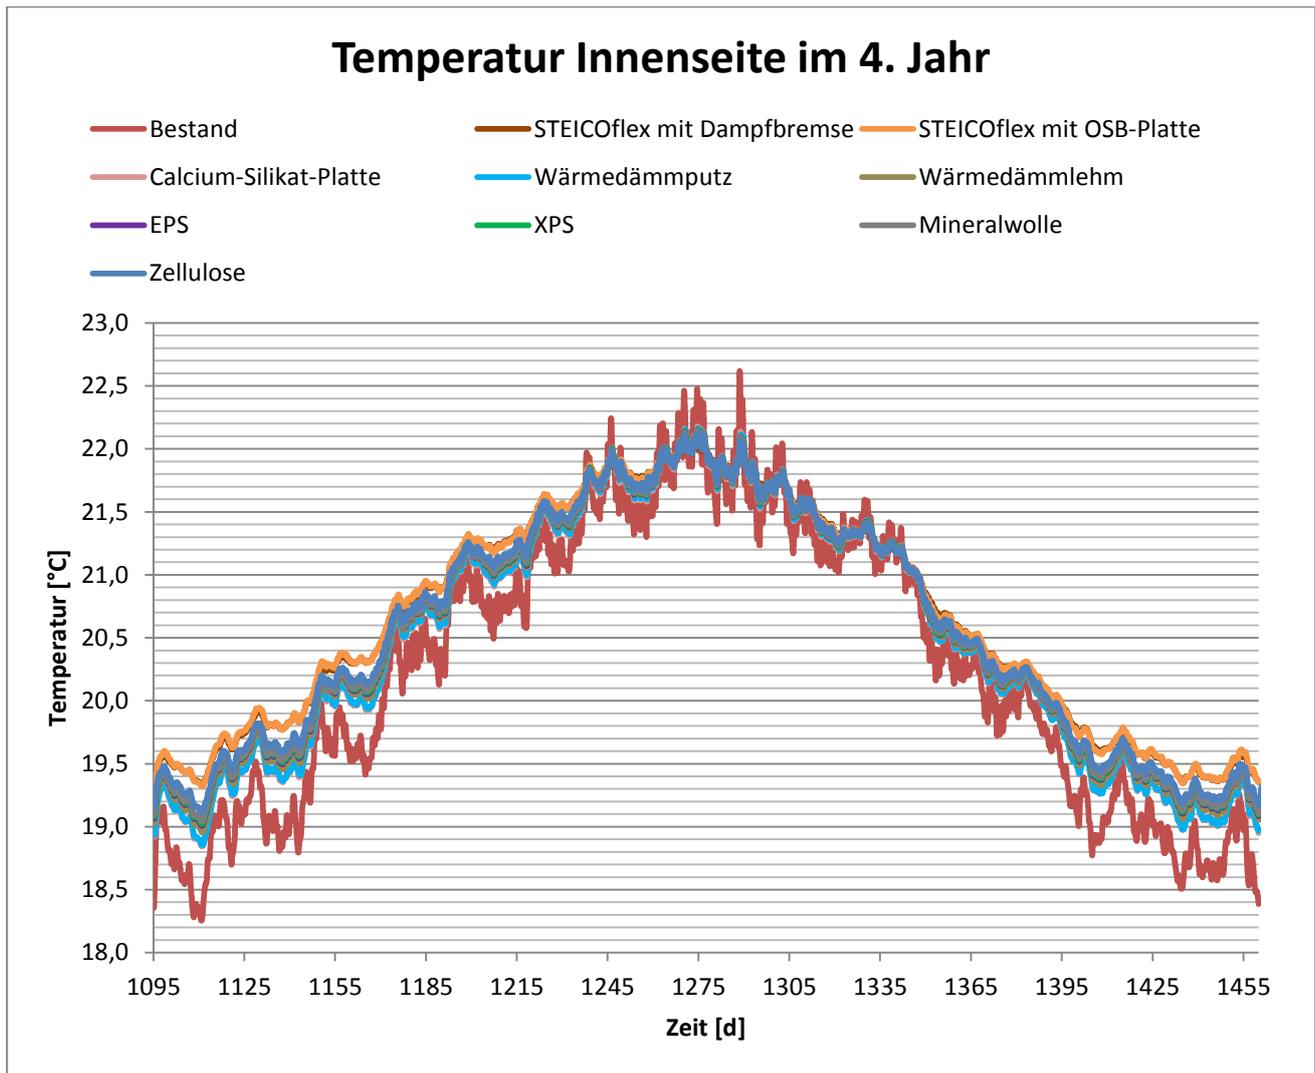
Abbildung 13-45: Temperaturverlauf Bauteiloberfläche im vierten Jahr

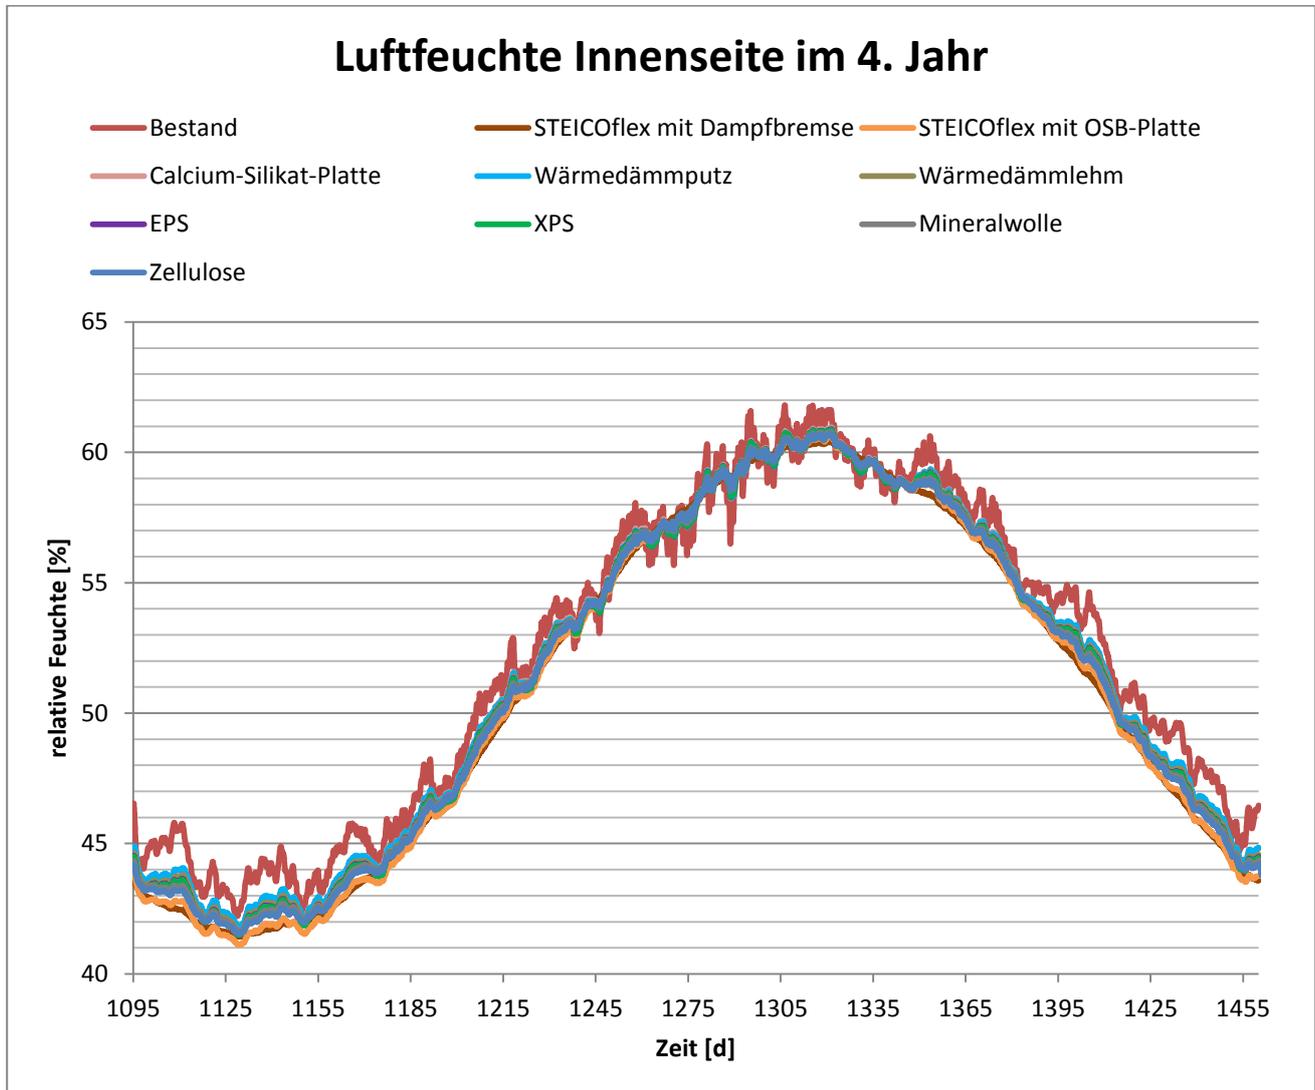
Abbildung 13-46: relative Luftfeuchten an der Bauteiloberfläche im vierten Jahr

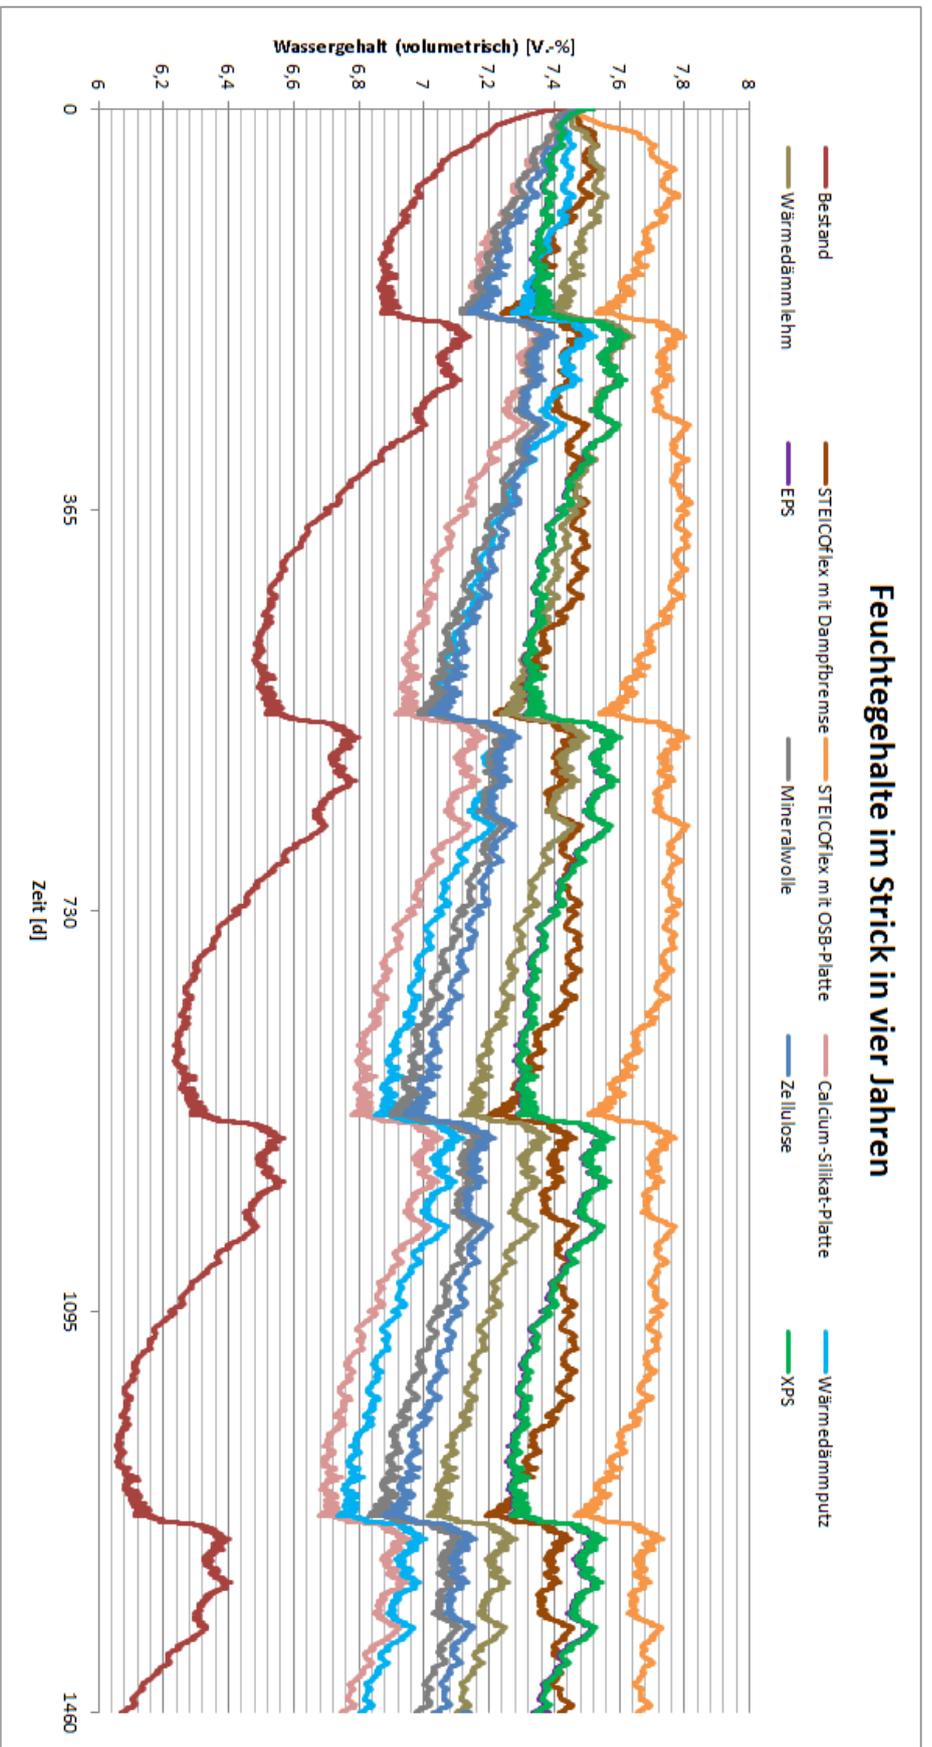
Abbildung 13-47: Feuchtegehalt in der Strickkonstruktion im Verlauf von vier Jahren
