Master-Thesis

Thema: **Energetische Sanierung eines historischen Holzblockhauses am Beispiel eines Strickbaus**

Energetic retrofit of a historic log house on the example of a „Strickbau“

TECHNISCHE
UNIVERSITÄT
DARMSTADT

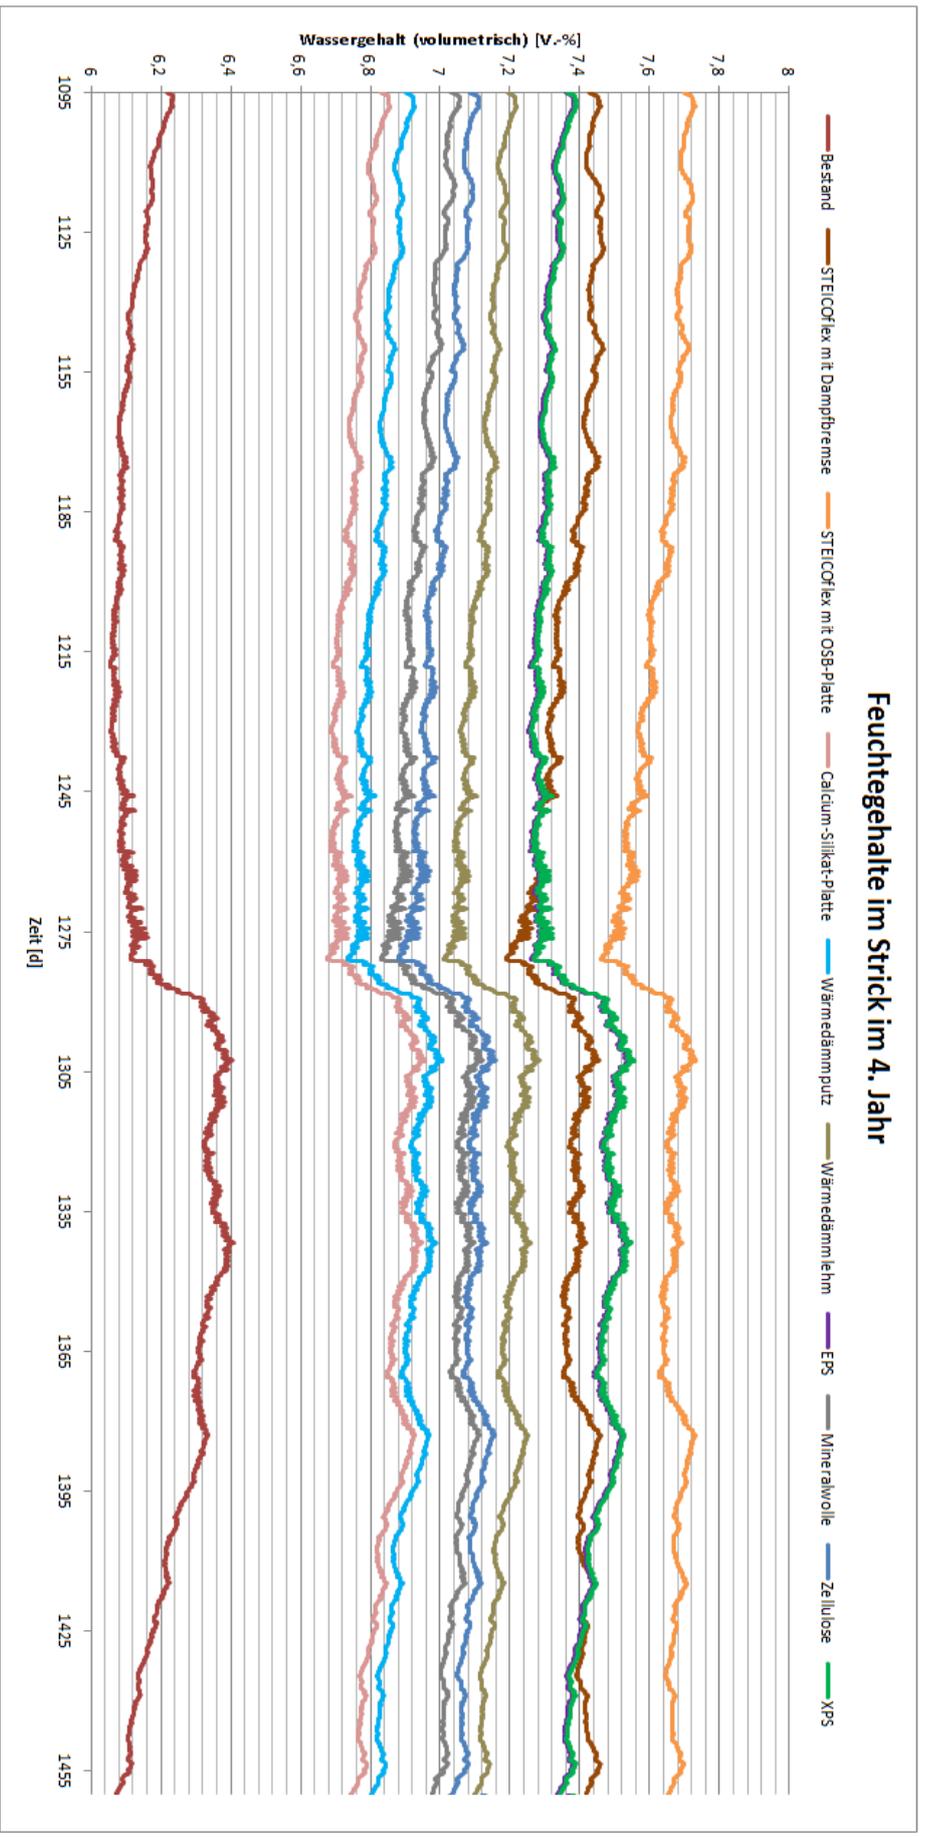
Abbildung 13-48: Feuchtegehalt in der Strickkonstruktion im Jahresverlauf

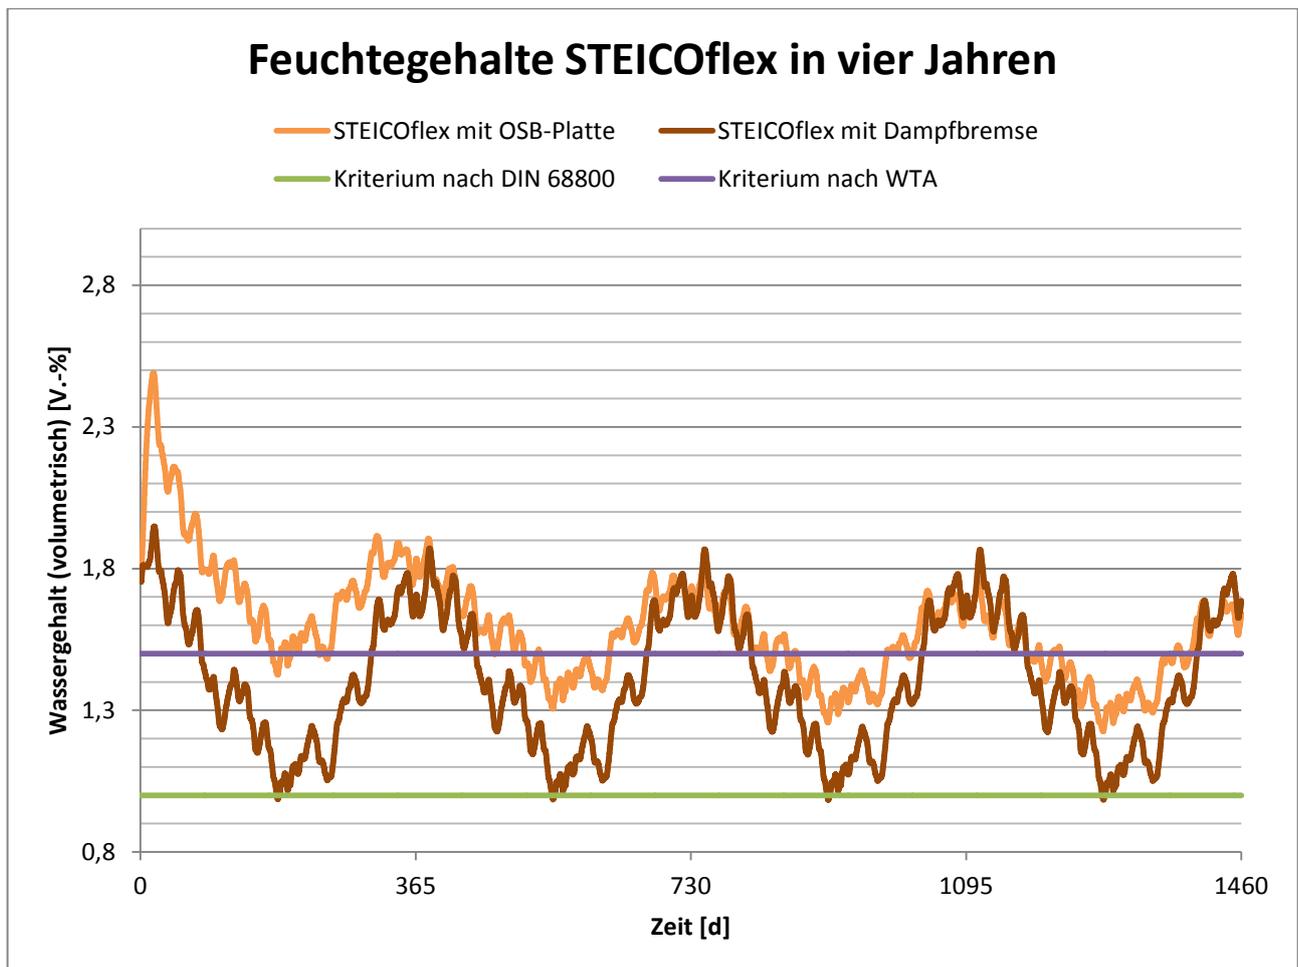
Abbildung 13-49: Feuchtegehalte der STEICOflex im Verlauf von vier Jahren

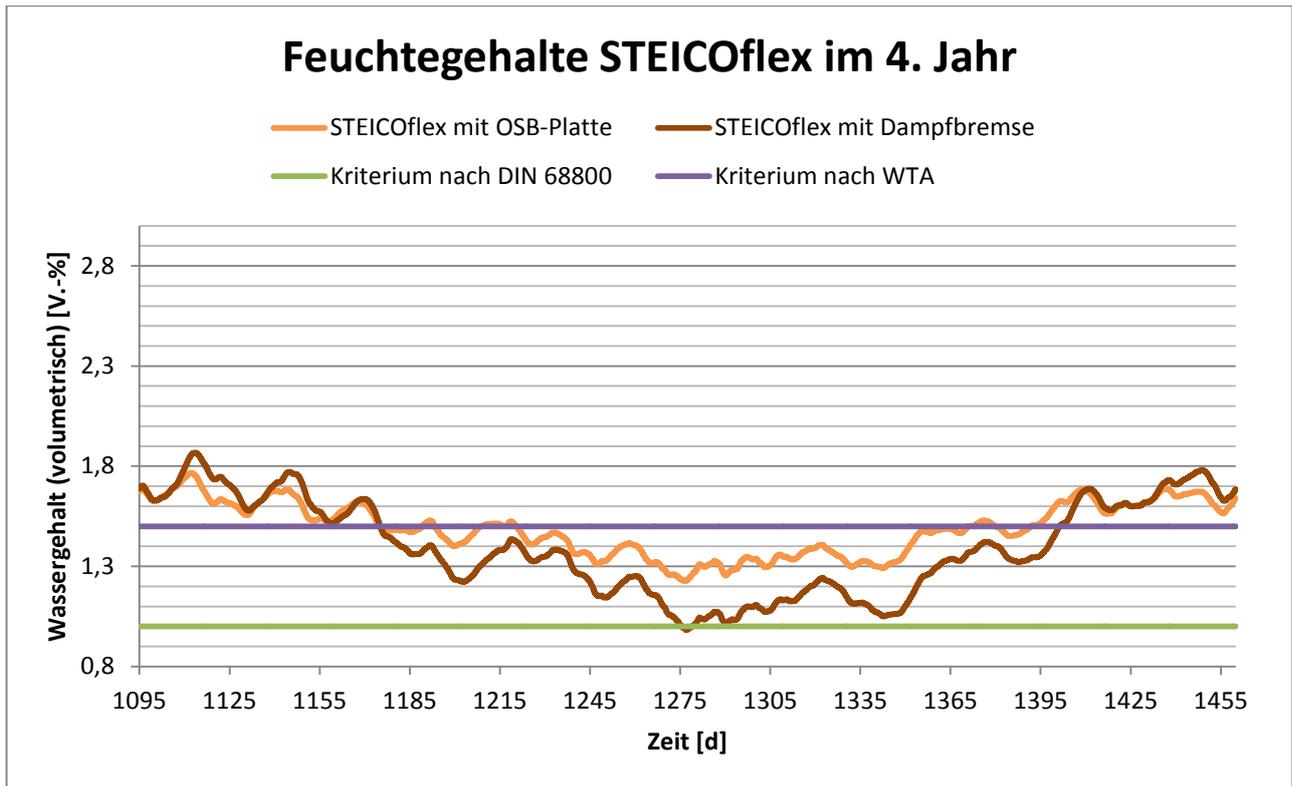
Abbildung 13-50: Feuchtegehalte STEICOflex im vierten Jahr

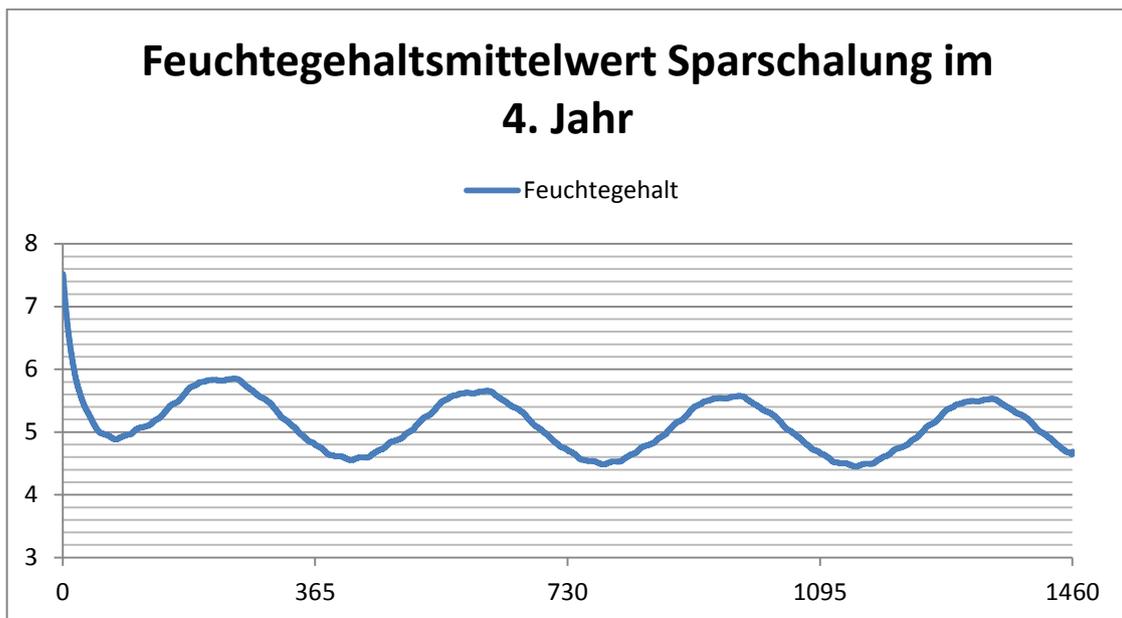
Abbildung 13-51: Feuchtegehalt Sparschalung im Verlauf von vier Jahren

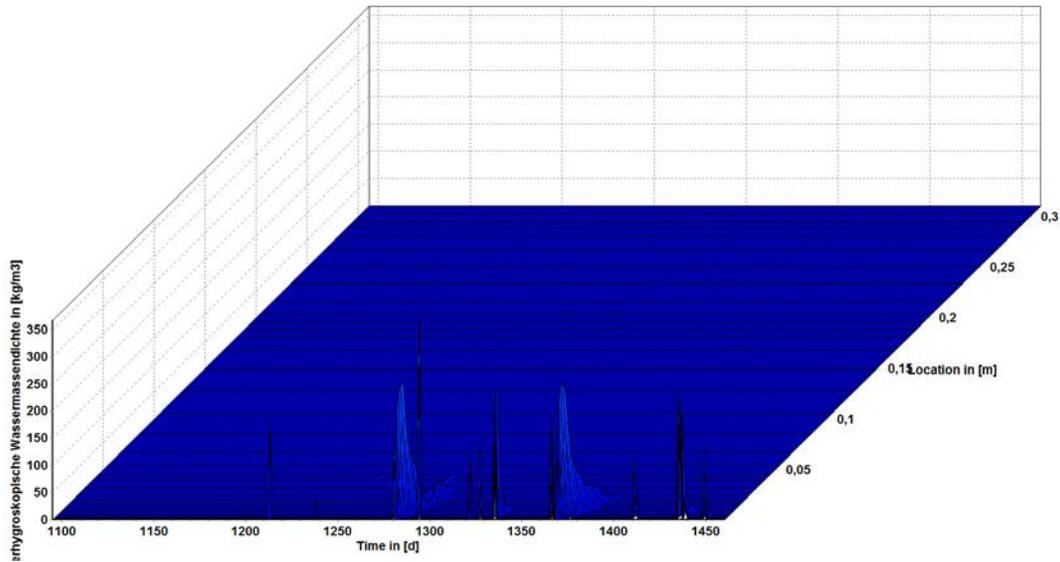
Abbildung 13-52: Überhygroskopische Feuchtemasse im vierten Jahr (STEICOflex mit OSB-Platte)

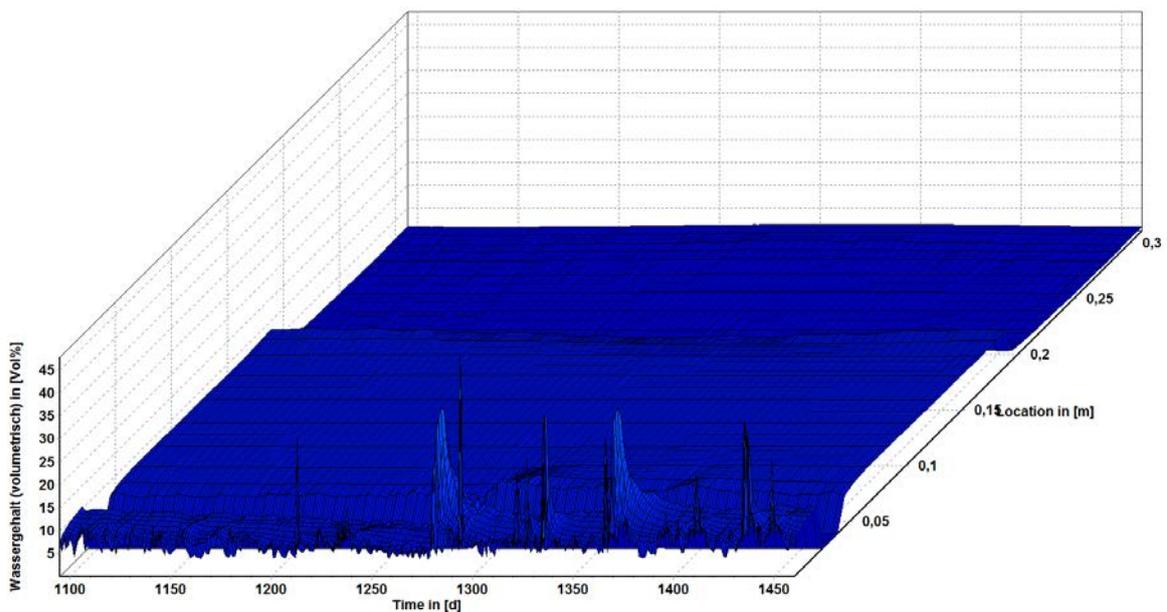
Abbildung 13-53: Wassergehalte im vierten Jahr (STEICOflex mit OSB-Platte)

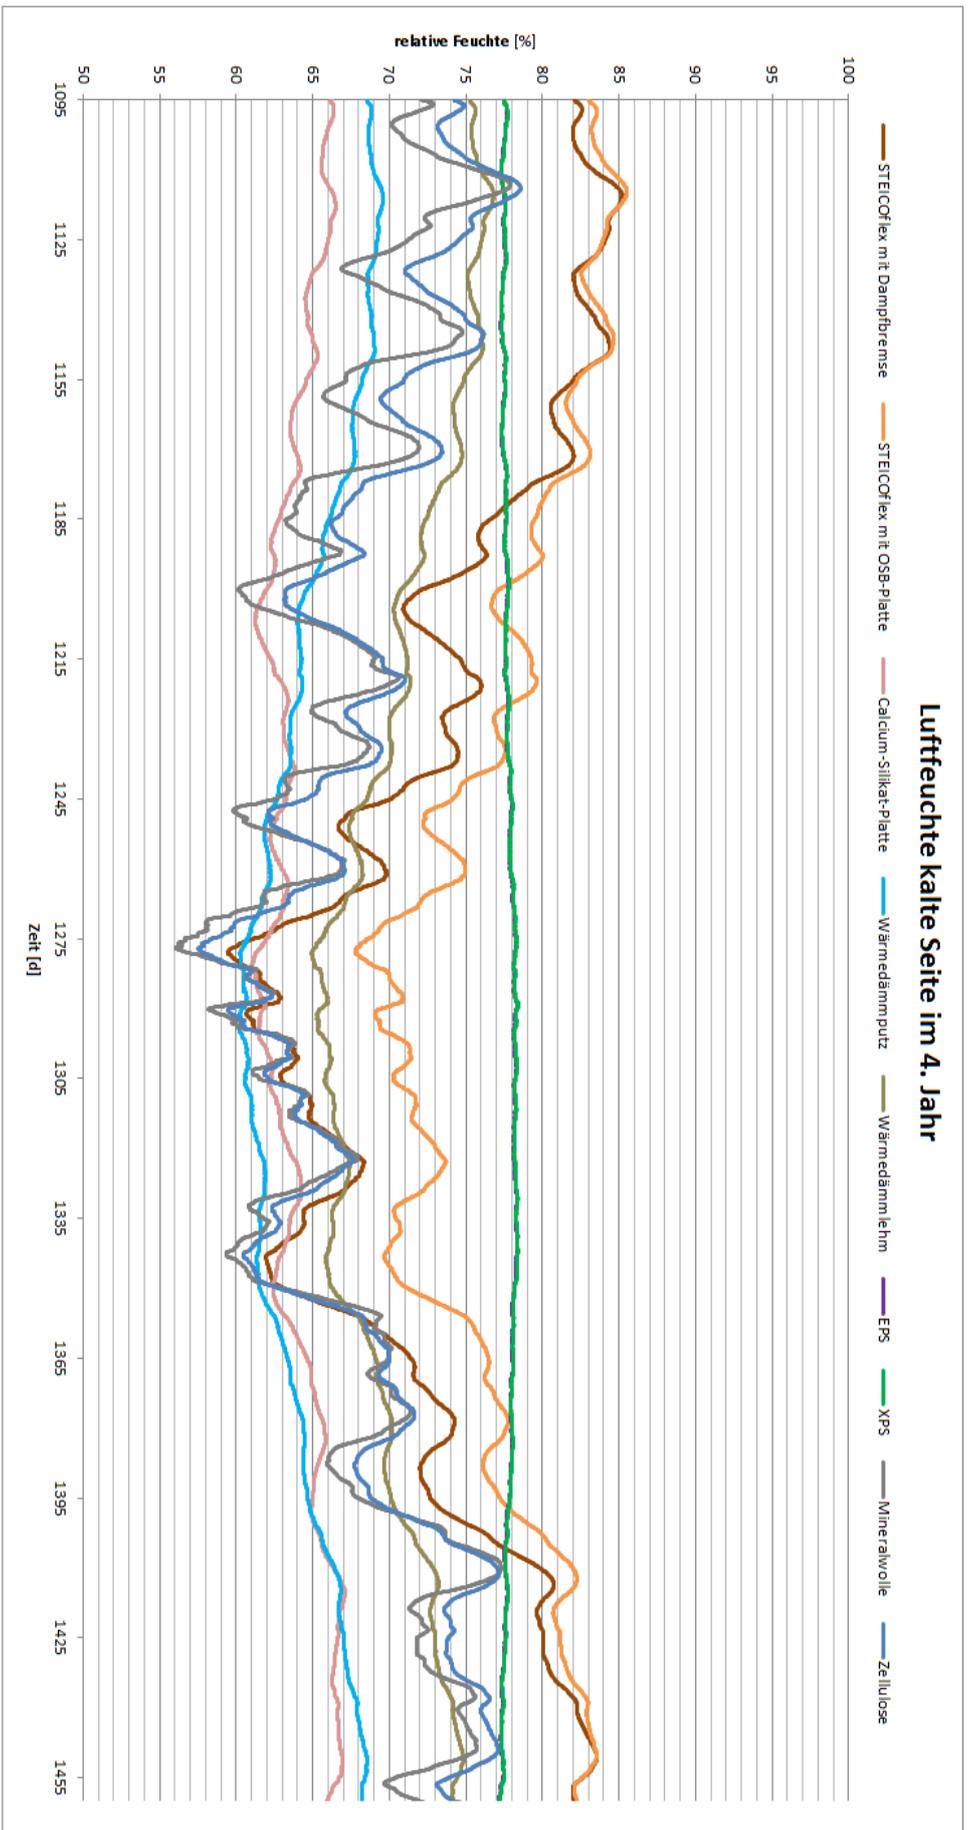
Abbildung 13-54: relative Feuchte Strickoberfläche im Jahresverlauf

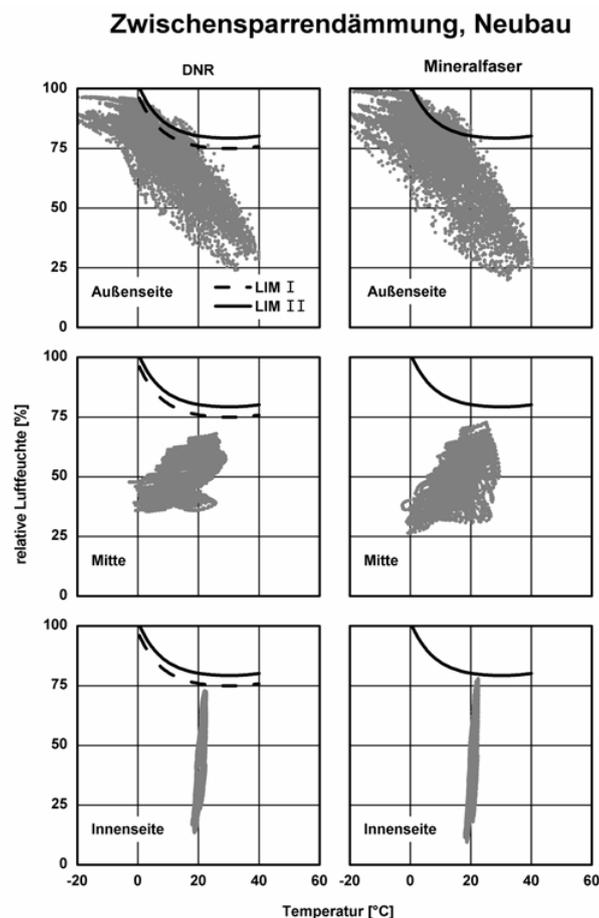
Abbildung 13-55: Klimatische Zustände für nachwachsende Rohstoffe und Mineralwolle an Dämmstoffaußenseite (oben), in -mitte (mittig) und -innenseite mit den Wachstumsgrenzen von Schimmelpilzen nach Substratgruppe I und II (LIM I/II); aus [40]

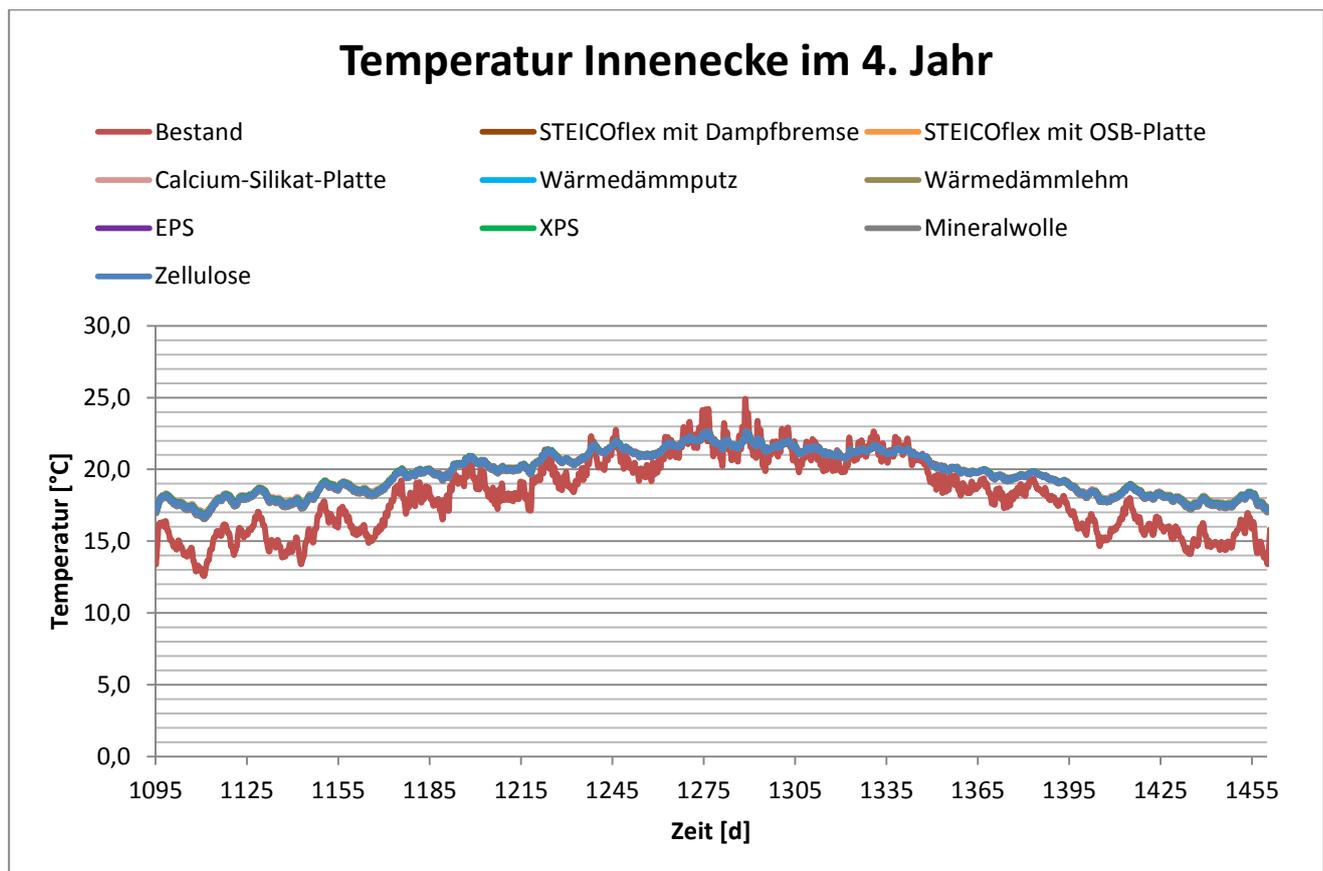
Abbildung 13-56: Temperaturverlauf Innenecke innerhalb eines Jahres

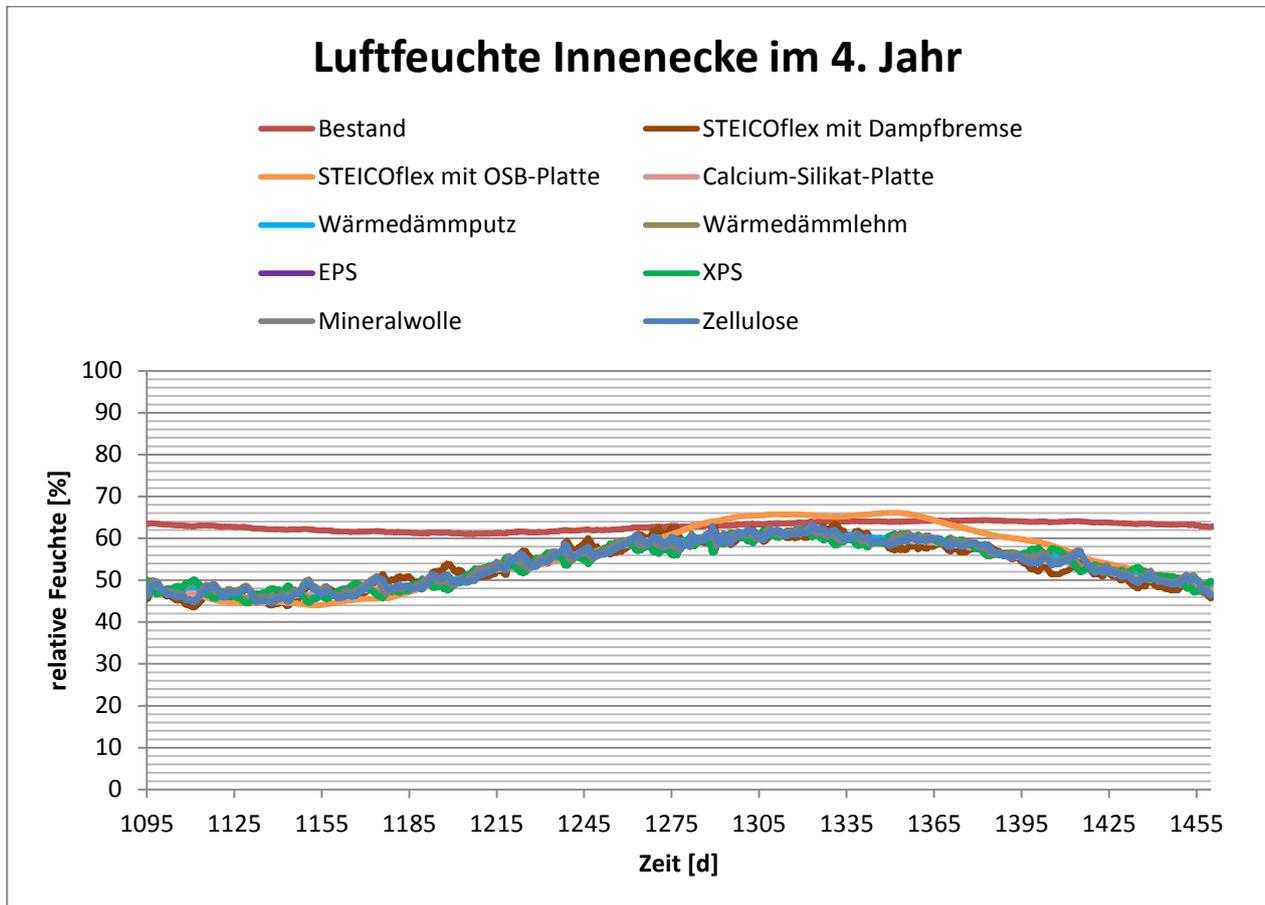
Abbildung 13-57: Verlauf der relativen Luftfeuchte in der Innenecke innerhalb eines Jahres

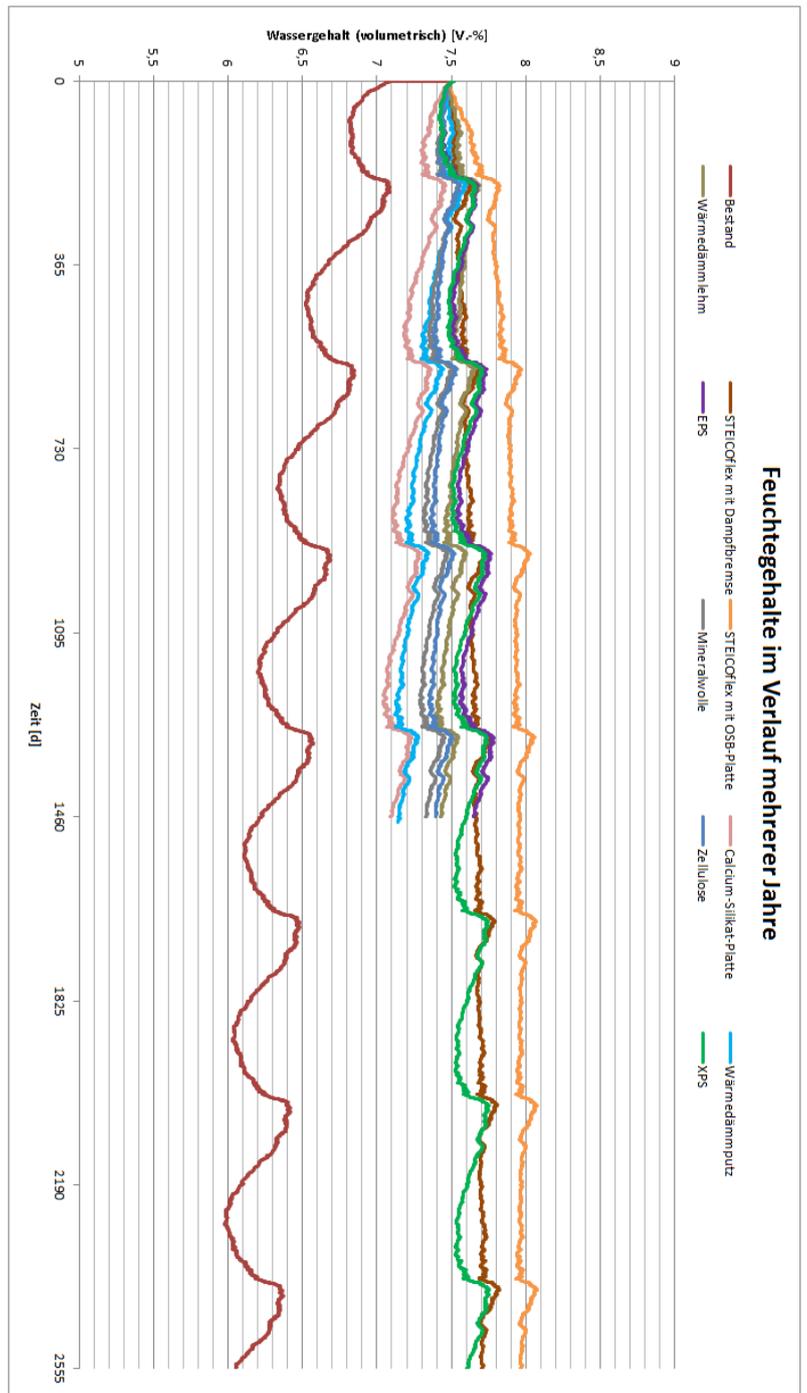
Abbildung 13-58: Feuchtegehalt in der Strickkonstruktion im Verlauf von bis zu sieben Jahren

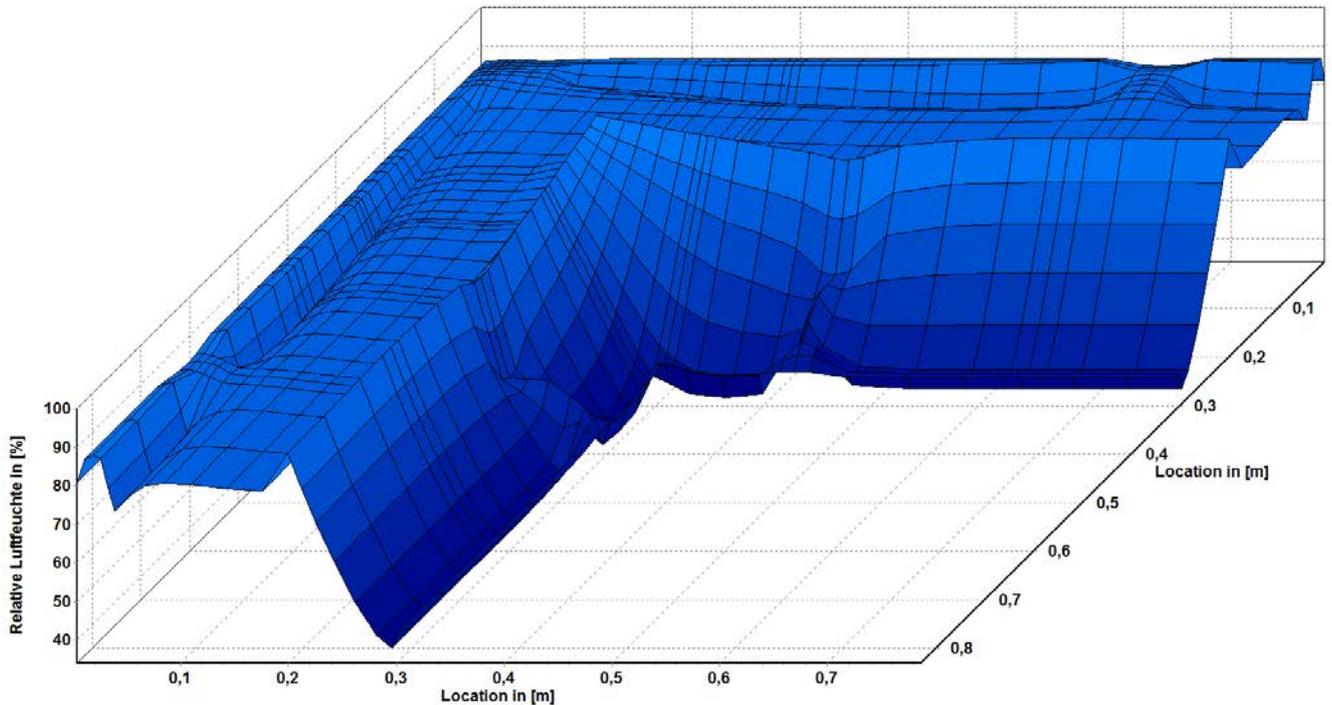
Abbildung 13-59: Luftfeuchtefeld am 19.Januar (STEICOflex mit OSB-Platte)

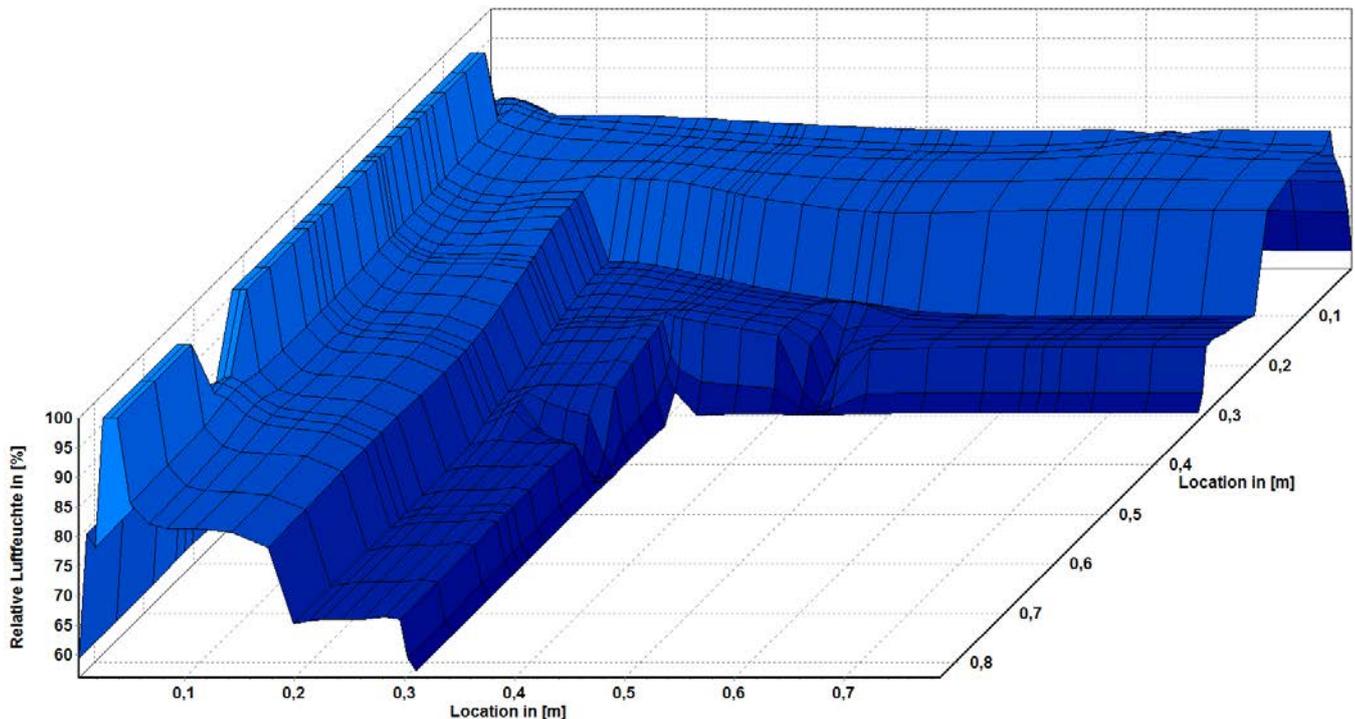
Abbildung 13-60: Luftfeuchtefeld am 30. Juni (STEICOflex mit OSB-Platte)
